## AVALIAÇÃO FITOSSANITÁRIA E AVALIAÇÃO DE RISCO DE RUTURA DE OITO EXEMPLARES ARBÓREOS NO JARDIM DA DEvesa EM PEDRÓGÃO GRANDE

| <b>Informação n.º:</b> | <b>02/2022/CMPG</b> |
| <b>Tipo de análise:</b> | Avaliação fitossanitária e avaliação de risco de rutura |

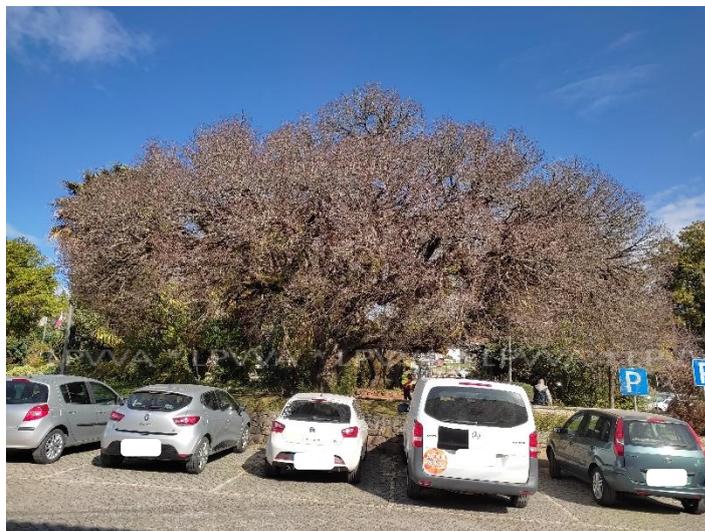
Copa conduzida em porte semi-natural, composta por cinco pernadas com relação elevada comprimento / diâmetro na inserção e excesso de carga nas extremidades; com abundante rebentação epicórmica e ramos secos (Fig. 1).

**Fig. 1. Aspeto da tília #1 em março de 2022, com pormenor da abundante rebentação epicórmica.**

Corte dos ramos secos, após a rebentação da folha, na perna Norte.

Ligeiro aclaramento das extremidades das pernas Este, SE e Sul para alívio da carga.

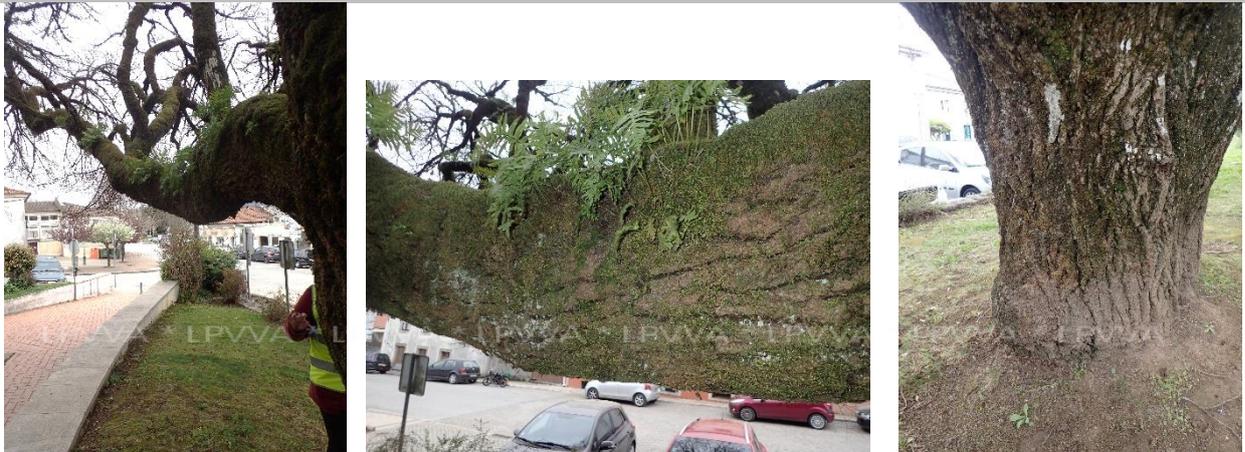
**Pernada Este:**

- Inserção com a perna Norte – levantamento do ritidoma na zona de inserção com fissura longitudinal até ao colo; formação de ruga de compressão na zona de compressão; fissuras longitudinais na perna até 1,50 m de extensão; fissura horizontal na zona de compressão entre os 2,00 e os 2,50 m (Fig. 3).
- Inserção com a perna SE – inserção das duas pernadas com fissura longitudinal com cerca de 0,20 m de profundidade e com tecidos húmidos (a descolar) (Fig. 4).

**Fig. 3.** Pormenores da pernada Este (inserção com a pernada Norte) com excesso de carga na extremidade, fissuras longitudinais até 1,50 m de extensão e fissura longitudinal até ao colo.

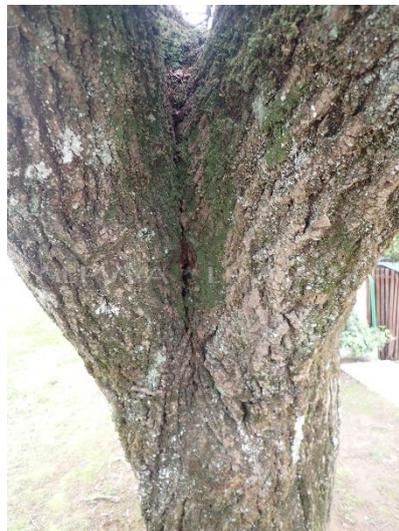
Atribuiu-se o valor máximo de probabilidade de rutura por se considerar que, a ocorrer, a rutura será por cedência das pernas Este ou SE pela zona de inserção.

**Fig. 4.** Pormenores da pernada Este (inserção com a pernada SE) com fissura longitudinal e tecidos húmidos (a descolar).

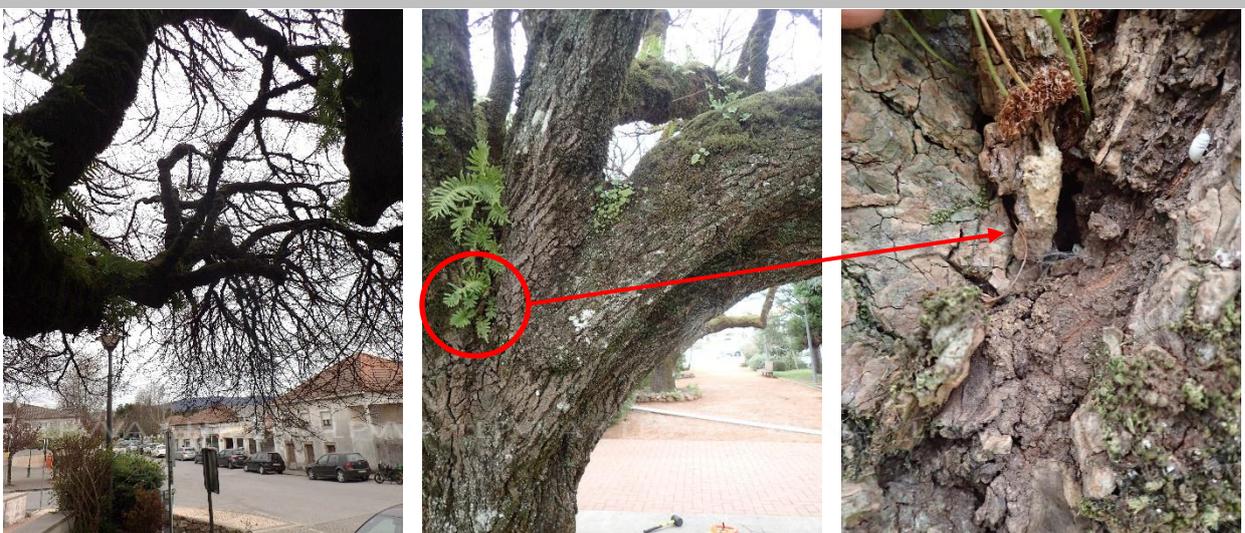
**Pernada SE:**

Pernada SE: cavidade na zona de inserção com a perna Sul com formação de fissura longitudinal (a descolar) (Fig. 5); fissura em “casca-de-banana” na face Norte da perna.

**Fig. 5.** Pormenores da pernada SE com excesso de carga na extremidade e cavidade na inserção com a pernada Sul.

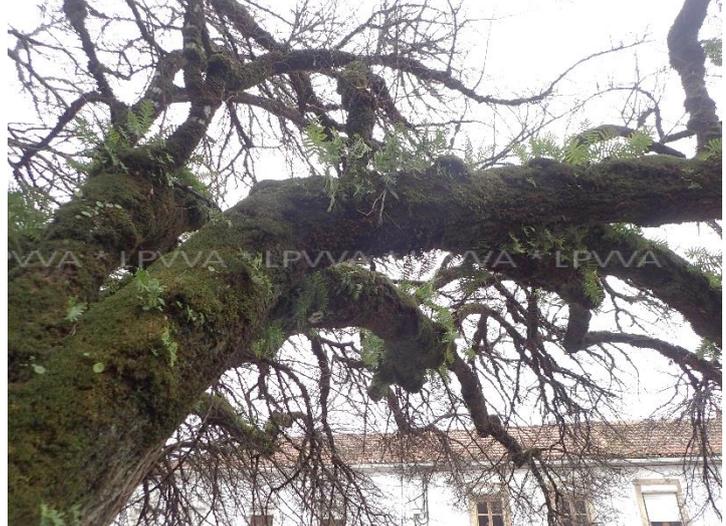
**Pernada Sul:**

Pernada Sul: zona de inserção com a perna SE com fissura longitudinal (a descolar) (Fig. 6).

Devido ao elevado nível de humidade, as pernas e tronco do exemplar encontram-se revestidas por musgo, líquenes e fetos arbóreos (Figs. 3 e 6).

**Fig. 6. Pormenores da pernada Sul com excesso de carga na extremidade e da pernada revestida por musgo, líquenes e fetos arbóreos.**

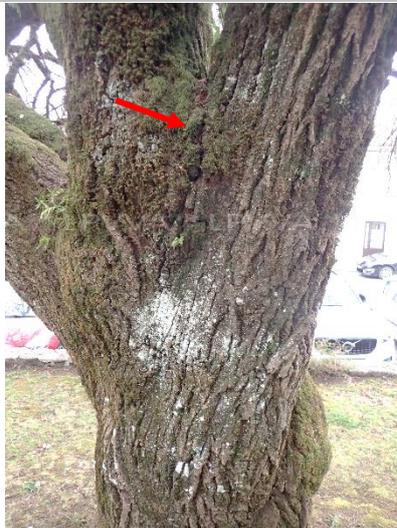
**Pernada NO:**

Pernada NO: zona de inserção com a perna Norte com casca inclusa e fissura longitudinal (a descolar); fissura horizontal na base da perna (Fig. 7).

**Fig. 7. Pormenores da pernada NO com fissura longitudinal na inserção com a pernada Norte.**

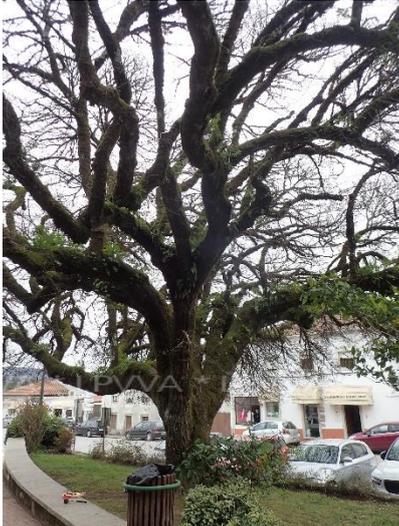
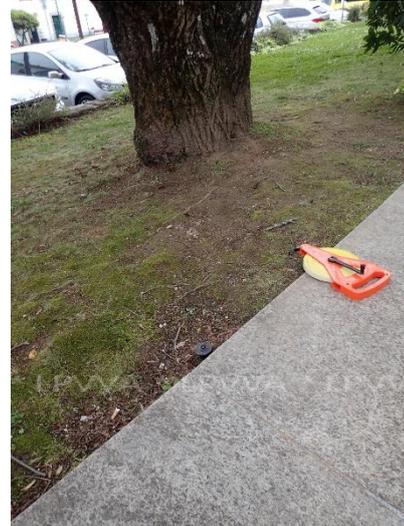
**Tronco e colo:**

Bifurcação do tronco a 0,95 m de altura (Fig. 8).

Bico de aspersor a 2,00 m de distância direcionado diretamente ao tronco do exemplar (Fig. 8).

**Fig. 8.** Pormenor da arquitetura do tronco e da inserção das pernas e ramos e do aspersor junto ao tronco.

Redirecionar os aspersores de modo a não estarem direcionados ao tronco do exemplar.

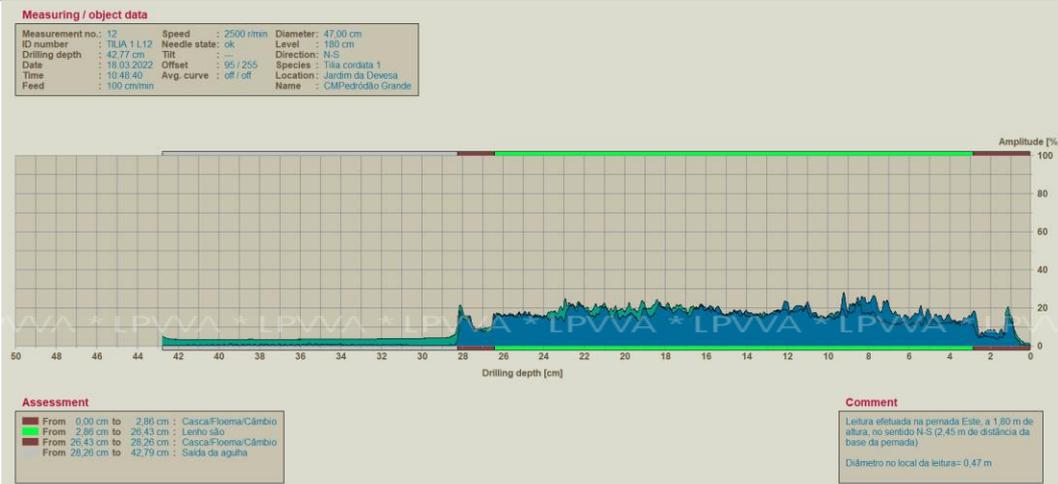
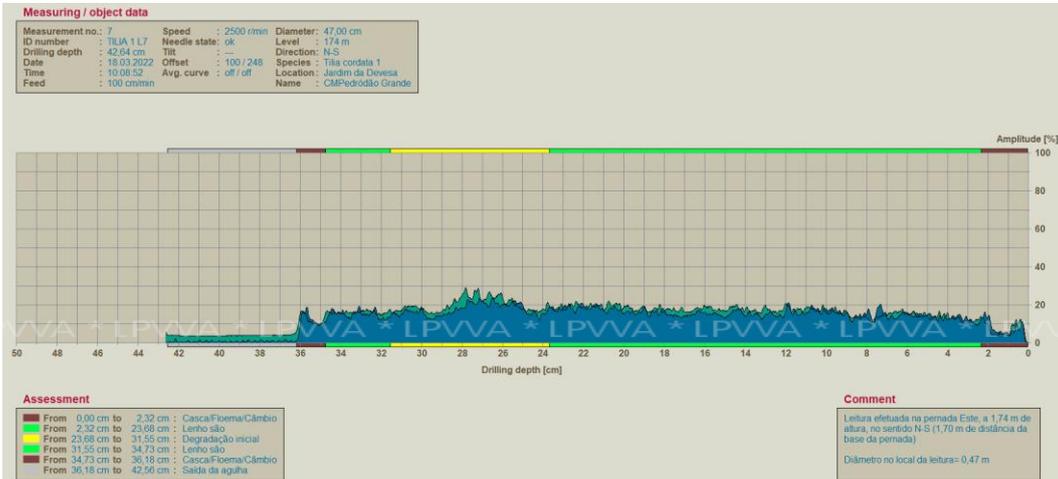
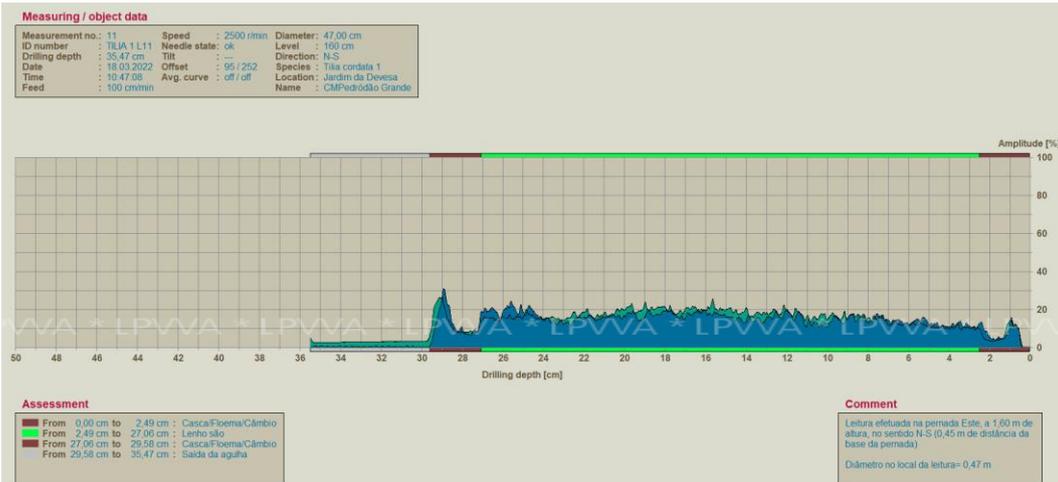
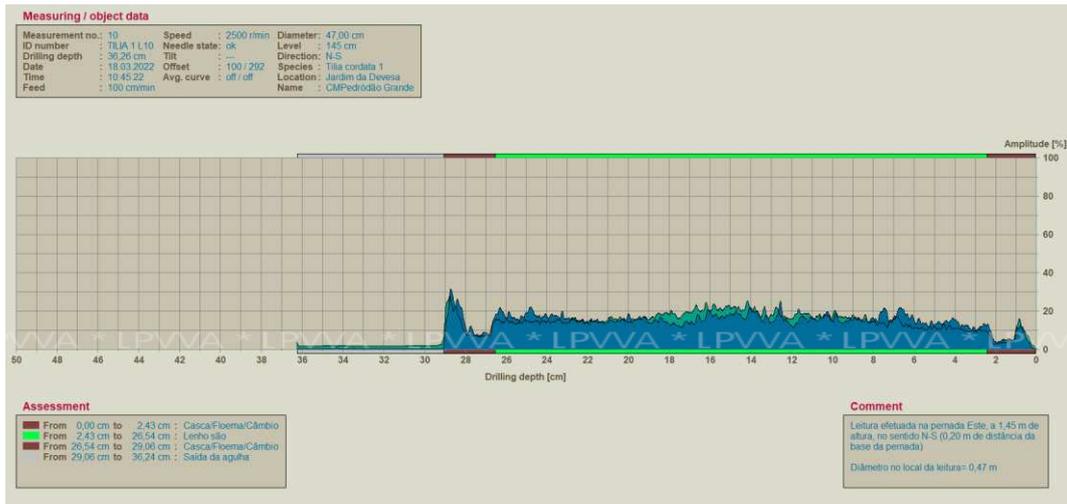
**Leituras na perna Este:**

As leituras nas pernas Este e Sul revelam a existência de pequenas zonas com degradação inicial do lenho que aparentam estar compartimentadas.

Fig. 11. Resistogramas obtidos na perna Este: as leituras A e D, efetuados a várias distâncias da base da perna (desde 2,45 m a 0,20 m de distância da zona de inserção) revelam que não existem alterações do lenho no interior da perna, com exceção da leitura B onde se pode observar uma pequena zona que exhibe degradação inicial do lenho.

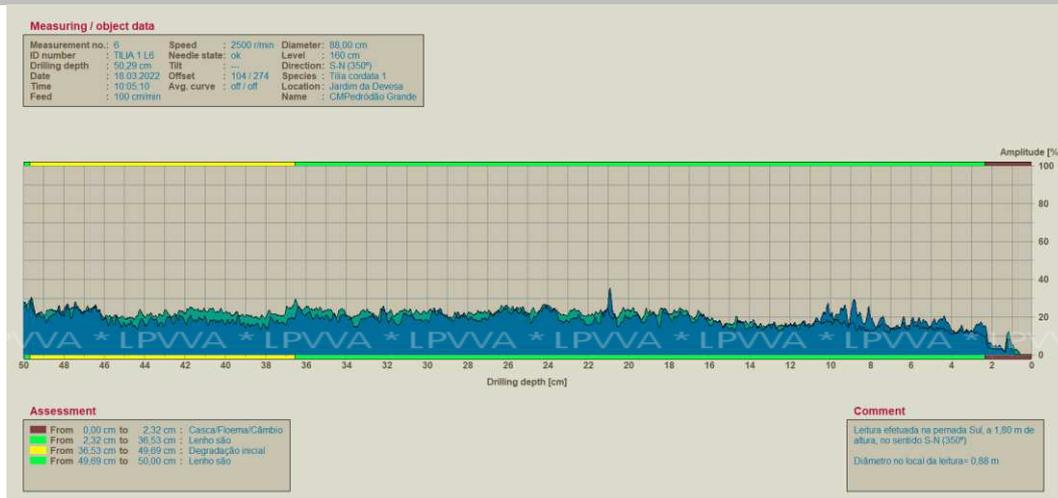
**Leitura na perna Sul:**

Fig. 12. Resistograma obtido na perna Sul: a leitura efetuada revela a existência de uma zona com degradação inicial do lenho, mas que aparenta estar compartimentada.

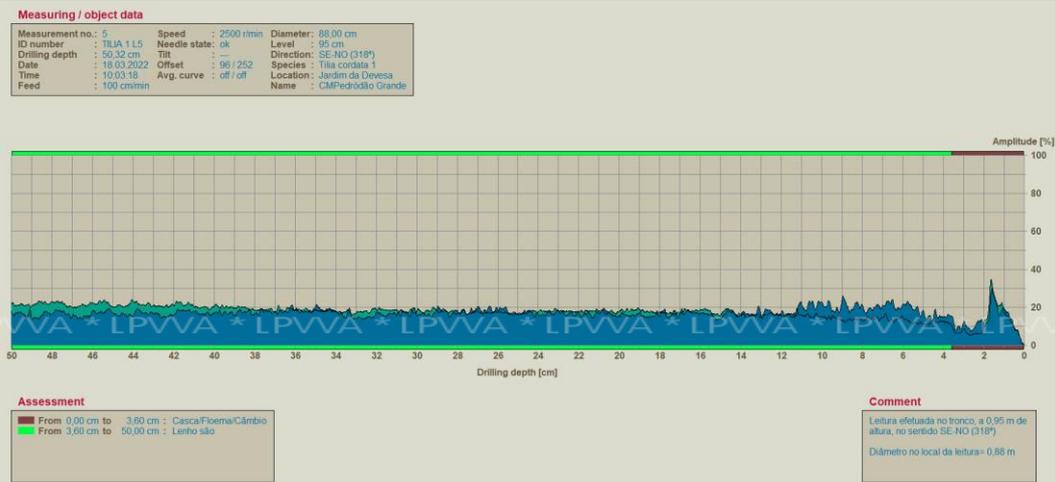
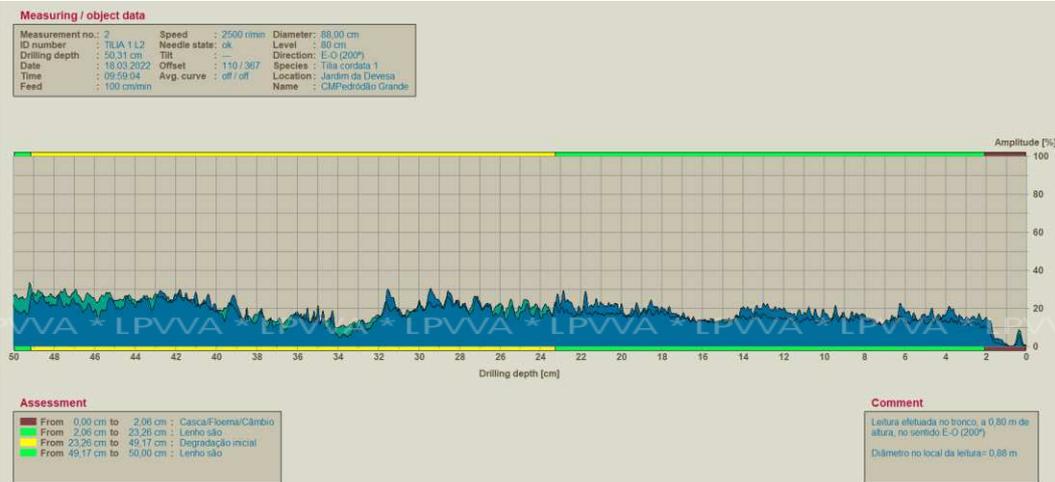
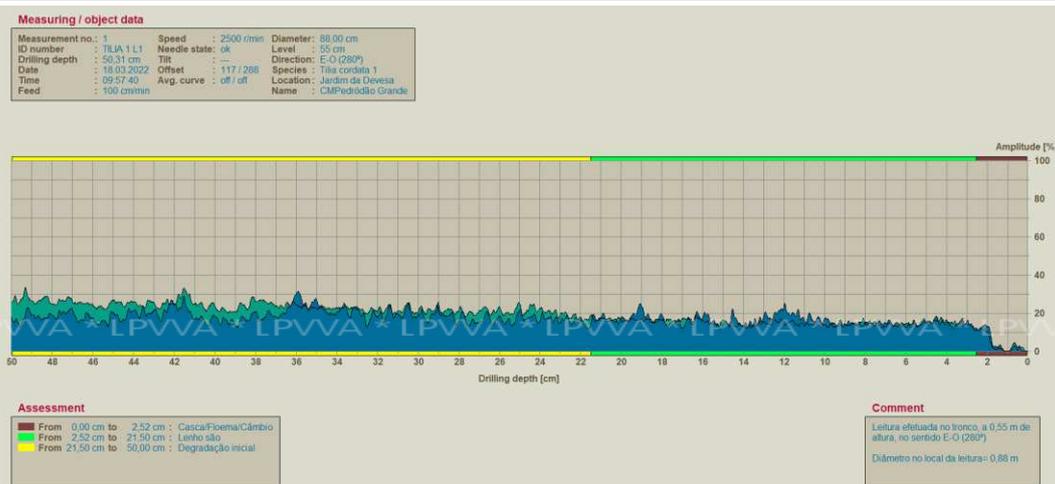
**Leituras no tronco:**

As leituras no tronco, em conjunto com a imagem tomográfica obtida, revelam a existência de degradação inicial do lenho, em coluna no setor Oeste.

**Fig. 13. Resistogramas obtidos no tronco, a diversas alturas: a leitura A não revela alterações no lenho; as leituras B e C revelam a existência de uma zona com degradação inicial do lenho, em coluna, a partir dos 0,22 m de profundidade.**

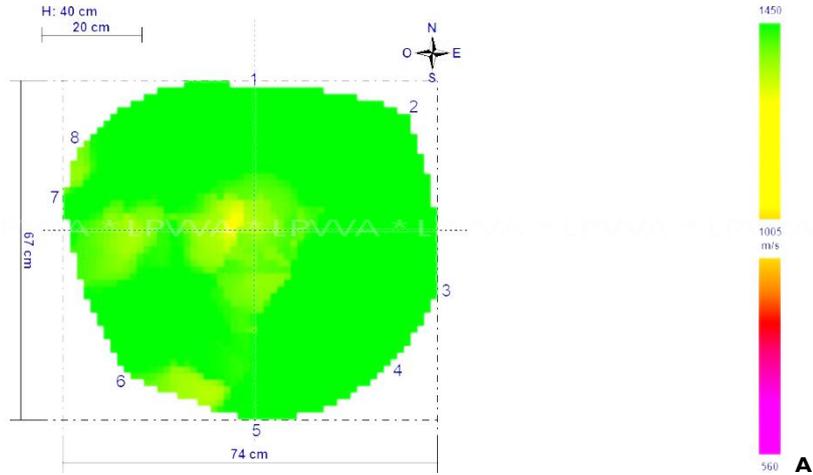
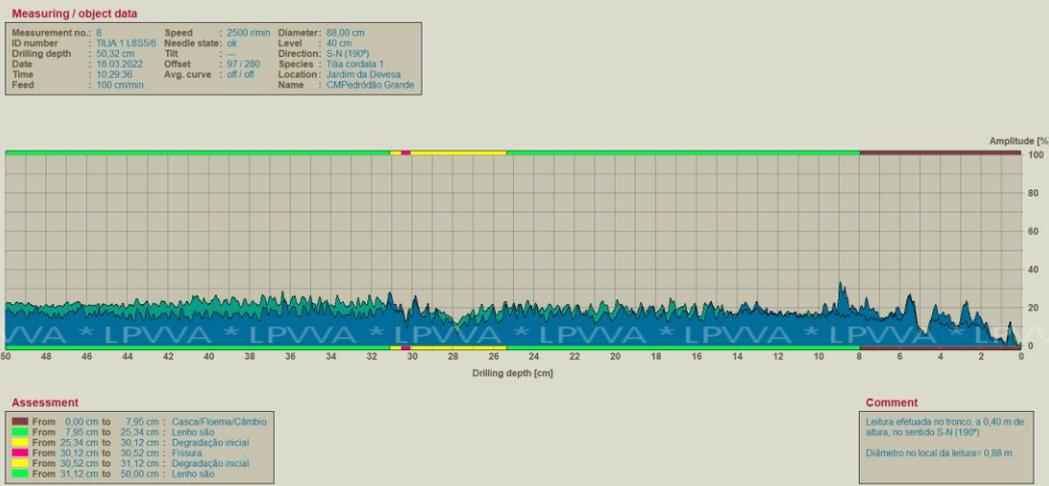
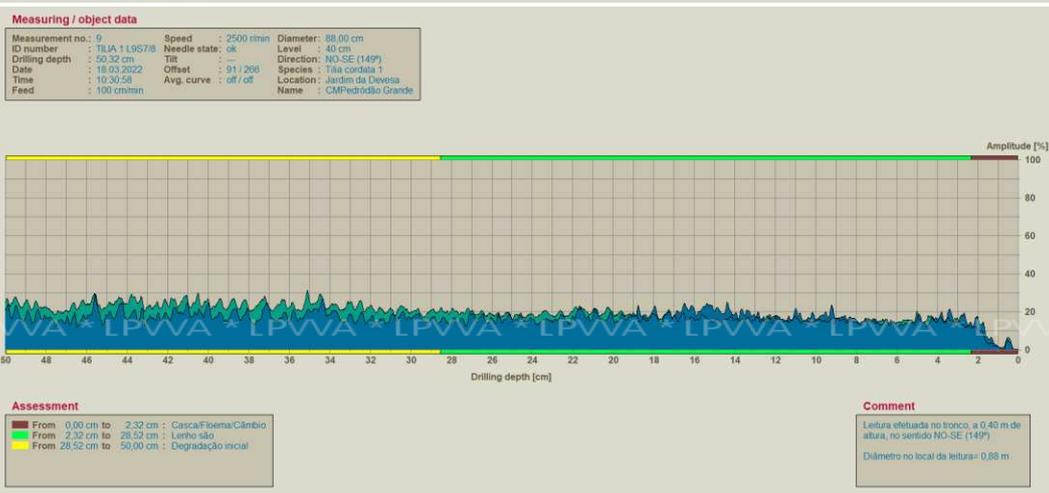
A leitura realizada revela alterações no interior do tronco que foram verificadas pelas leituras com resistograma.

Fig. 14. Tomograma e resistogramas obtidos, a várias alturas, no tronco do exemplar: as leituras revelam a existência de uma bolsa de lenho com degradação inicial no setor Oeste (consentâneo com as leituras 13B e 13C).

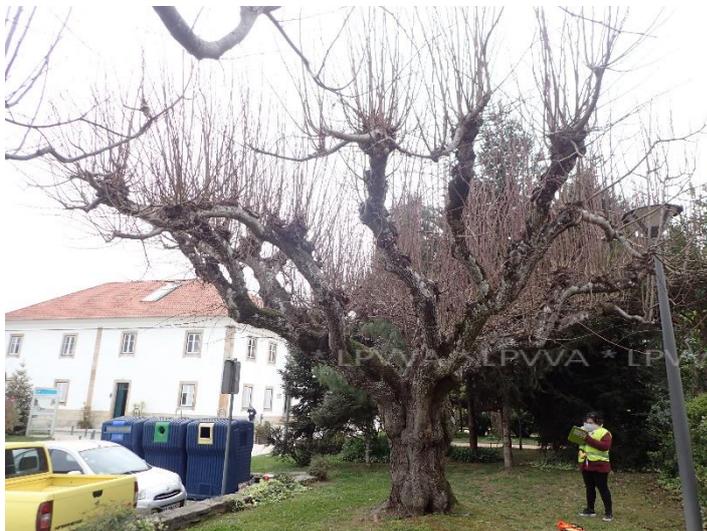
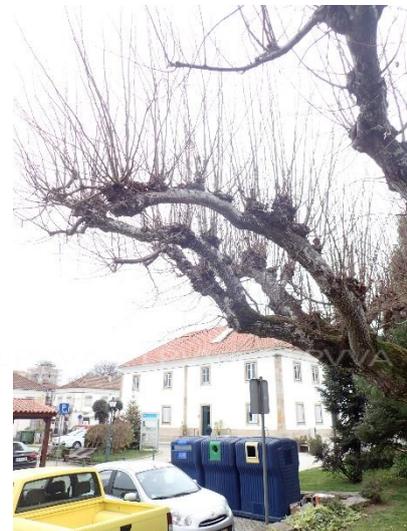
Copa conduzida em porte condicionado de “cabeças-de-salgueiro” (podas de talhadia de cabeça ou talhadia alta); pernadas com relação elevada comprimento / diâmetro na inserção e excesso de carga nas extremidades; abundante rebentação epicórmica; ramos secos (Fig. 1).

**Fig. 1. Aspeto da tília #2 em março de 2022, com abundante rebentação epicórmica.**

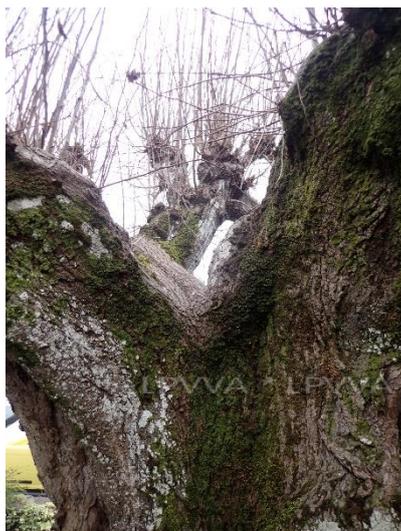
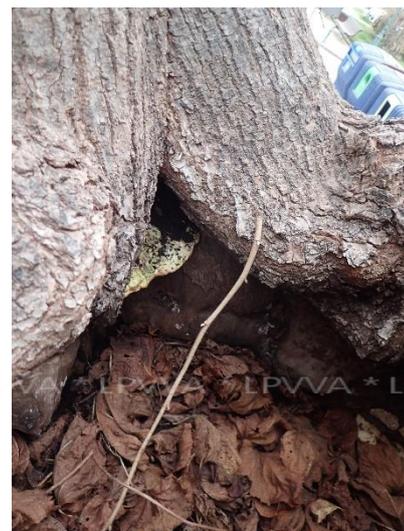
Todas as pernadas exibem cavidade na base, na zona de inserção com o tronco, que se estende ao longo das pernadas. No interior das pernadas observaram-se frutificações do fungo basidiomiceta *Rigidoporus ulmarius* (Fig. 2).

**Fig. 2. Aspeto da bifurcação do tronco e pormenor de uma das frutificação de *Rigidoporus ulmarius* observadas no interior da cavidade.**

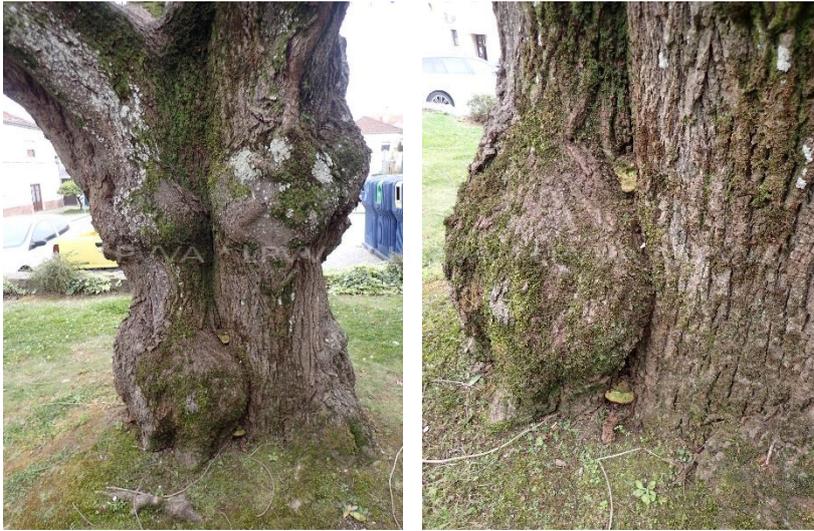
Fissura longitudinal no tronco (lado Norte) (Fig. 3).

Fig. 3. Pormenor da fissura longitudinal no tronco e das frutificações de *Rigidoporus ulmarius* observadas no colo, entre cordões radiculares.

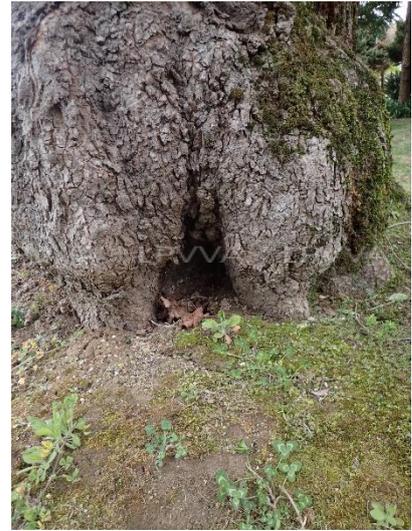
Fig. 4. Cavidade no colo entre cordões radiculares.

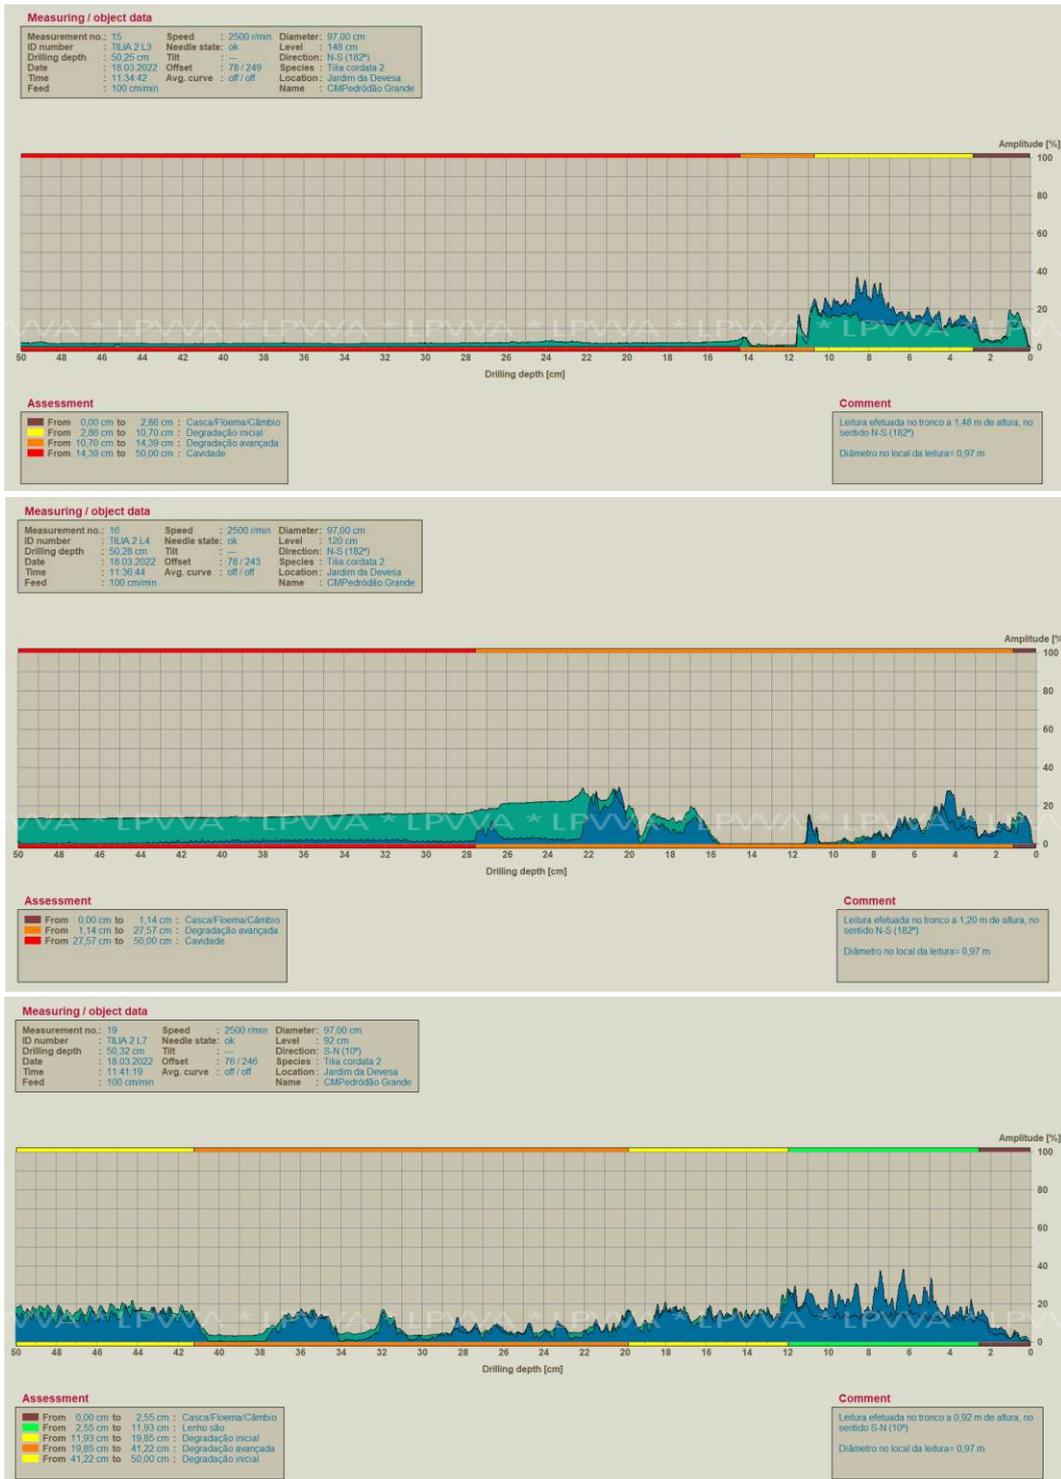
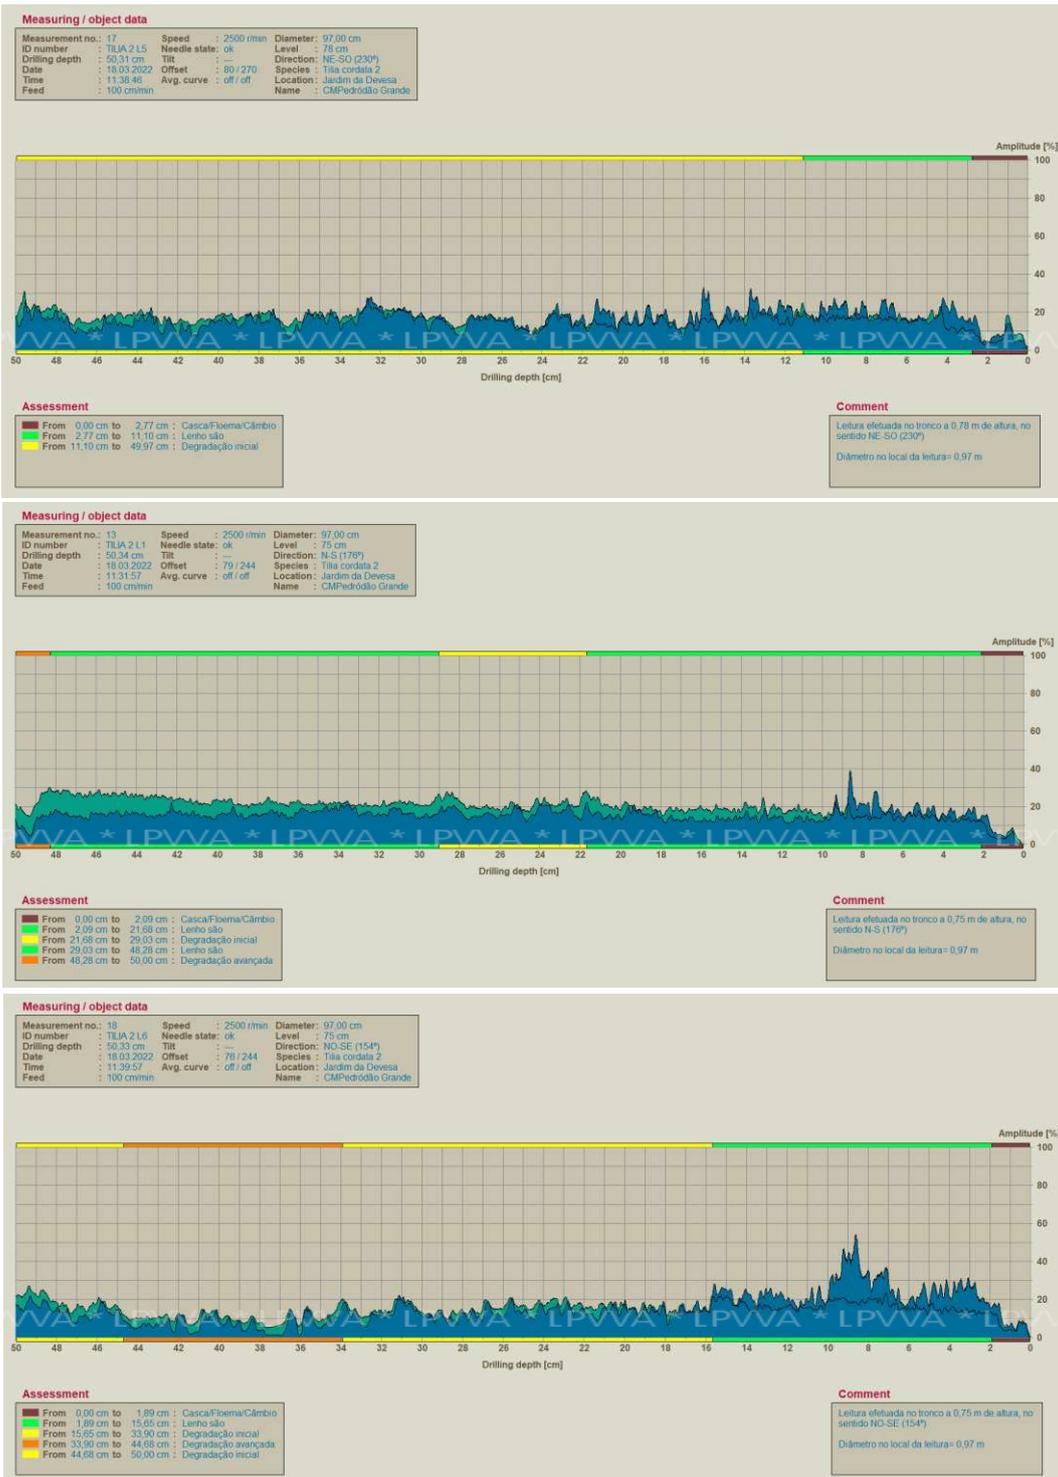
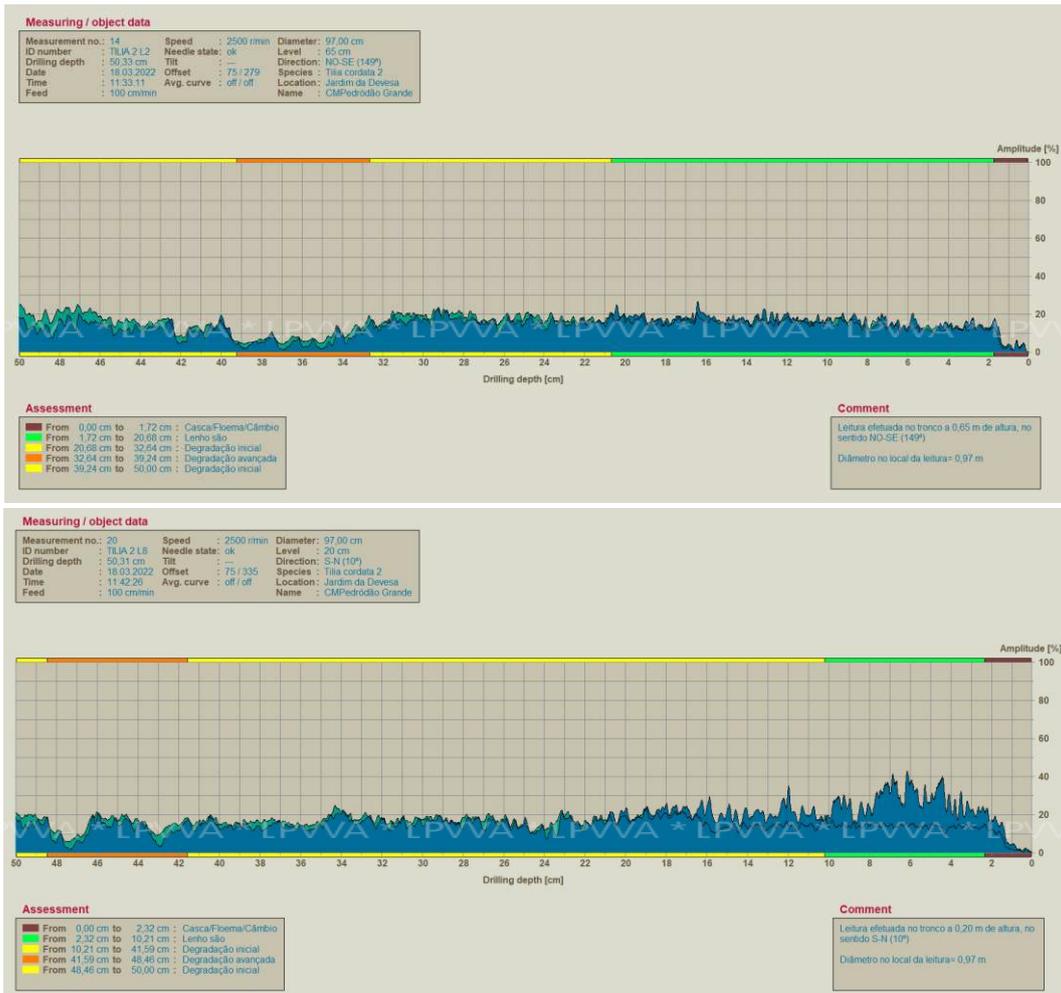
As leituras efetuadas confirmaram a existência de cavidade no tronco, a presença de degradação avançada do lenho entre 1,48 m e 0,92 m (Figs. A a C) de altura, e degradação inicial do lenho na parte inferior do tronco (Figs. 6D a 6H); na zona do colo, com início de formação de cavidade (Figs. F a H). A localização das cavidades e zona de degradação avançada do lenho, bem como o padrão de podridão, são consentâneos com o modo de colonização do fungo lenhícola *Rigidoporus ulmarius*.

Fig. 6. Resistogramas obtidos a várias alturas no tronco do exemplar: as leituras (efetuadas em alturas entre os 1,48 m e os 0,20 m) confirmam a existência de cavidade, e a presença de degradação avançada do lenho entre 1,48 m e 0,92 m (A a C) de altura, e degradação inicial do lenho na parte inferior do tronco (D a H); na zona do colo, com início de formação de cavidade (F a H).

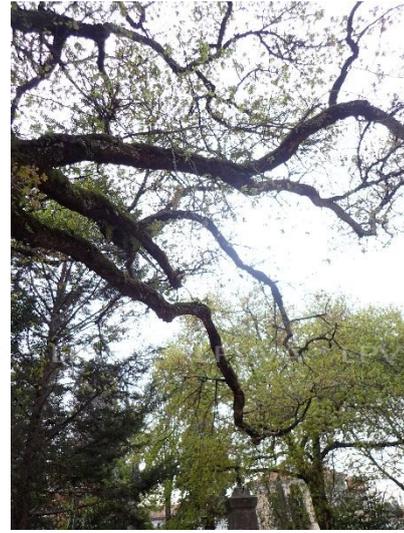
Fig. 2. Ramos da pernada Norte.

Redução do comprimento (atarraque) dos ramos, com relação elevada comprimento / diâmetro, desenvolvidos para o lado Norte (sobre a zona de passagem pedonal).

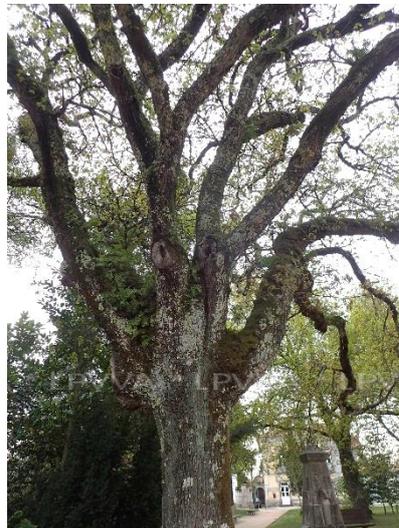
A partir dos tecidos que apresentavam exsudações não se obtiveram culturas de quaisquer agentes patogénicos que possam estar associados à sintomatologia observada. É comum em carvalhos a ocorrência de podridões do lenho ao nível dos ramos e pernasas, na sequência de cortes de ramos com diâmetro superior a 0,07-0,10 m; dependendo dos agentes patogénicos envolvidos, estas podridões por norma têm evolução lenta; concomitantemente, é frequente a infestação por insetos xilófagos, que aproveitando o estado de debilidade do hospedeiro, se instalam contribuindo para a degradação dos tecidos.

Fig. 4. Cavidades na base das pernadas para NO e N (com exsudação).

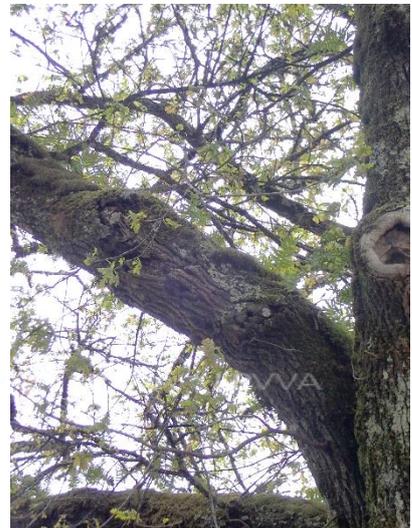
Fig. 5. Pernada para Oeste com podridão e achatamento do lenho.

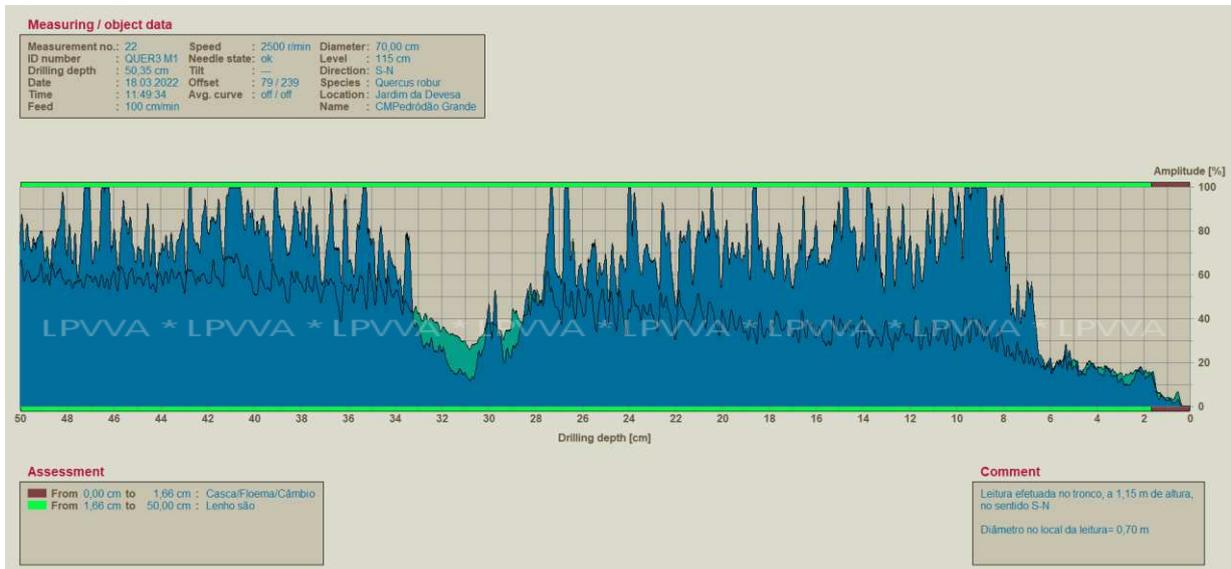
**Fig. 7. Resistograma obtido no tronco do exemplar: a leitura revela que não existem alterações do lenho no interior do tronco. A diminuição na resistência entre os 0,28 m e os 0,34 m é consentânea com o centro da árvore.**

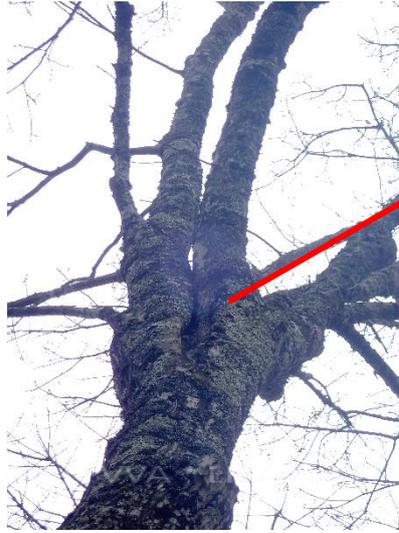
Fig. 2. Pormenor da pernada Oeste com casca inclusa na inserção dos ramos.

Os defeitos estruturais observados e ainda a presença de um fungo basidiomiceta no colo do **carvalho-americano #4**, levam a que se recomende a sua remoção. O mesmo acontece para o **choupo-negro #6**.

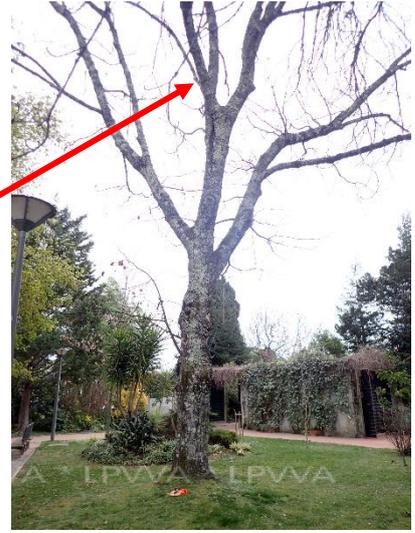
Fig. 3. Aspeto do tronco com pormenor dos escorrimentos.

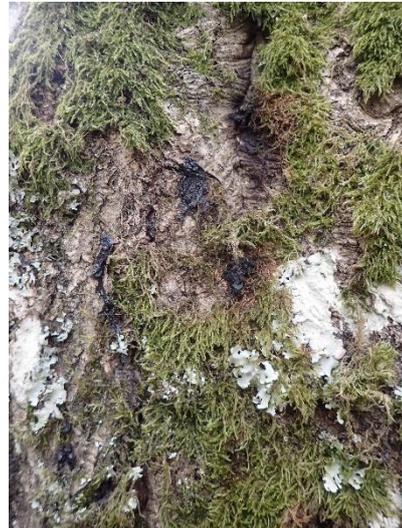
Fig. 4. Pormenor das frutificações de *Armillaria mellea* e do serrim observado no colo da árvore.

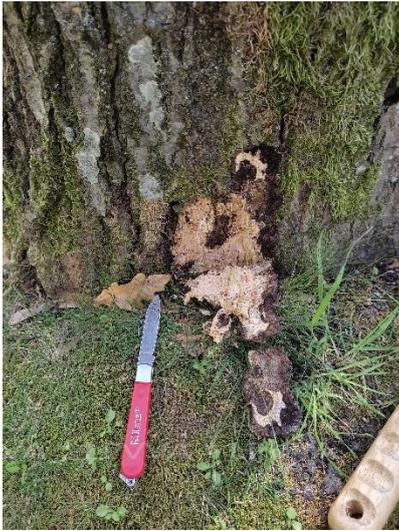
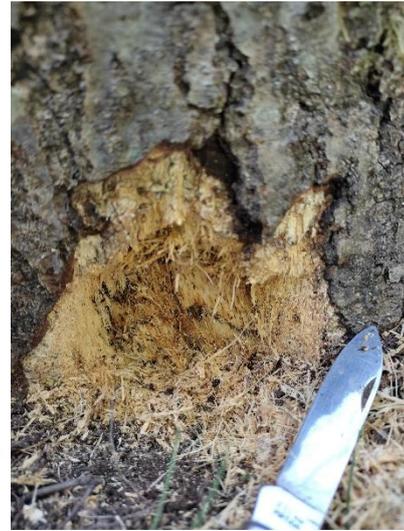
Fig. 5. Destacamento do ritidoma onde se podem observar as linhas negras características da presença de *Armillaria mellea*.

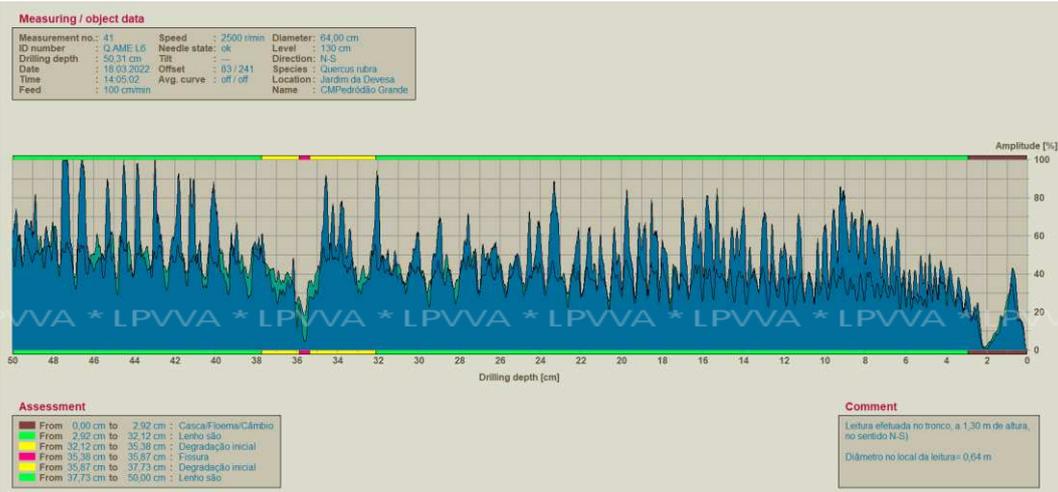
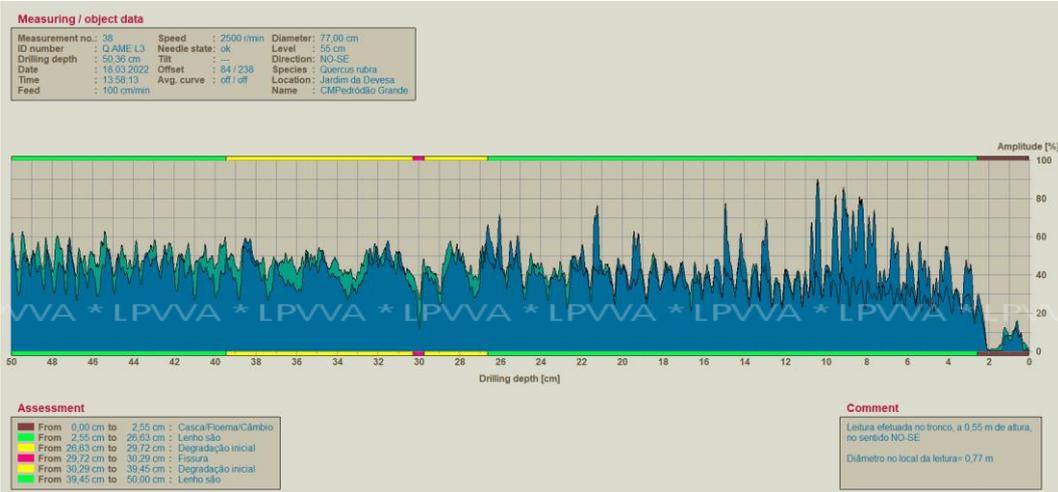
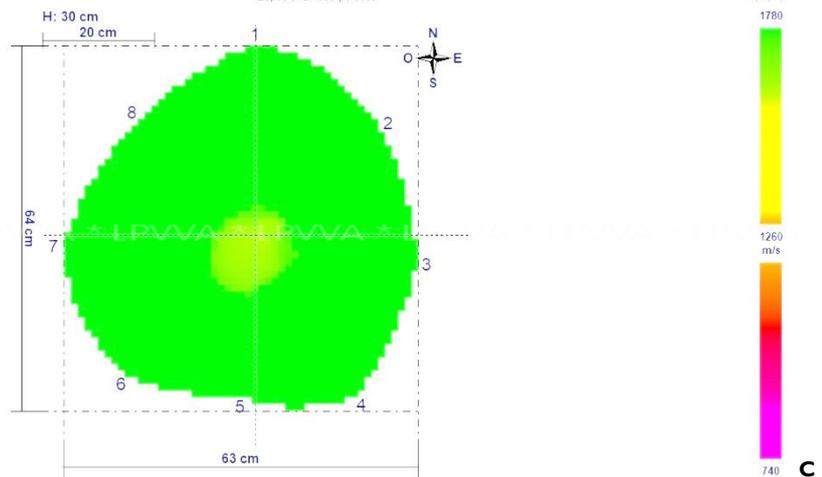
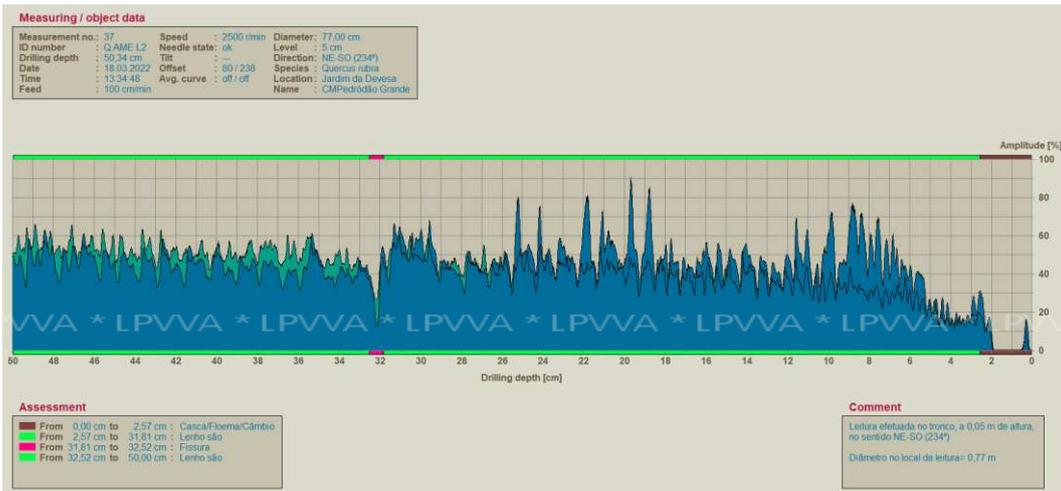
As leituras efetuadas revelam a existência de degradação inicial do lenho com formação de fissura no interior do tronco.

Fig. 7. Resistogramas e tomograma obtidos, a várias alturas, no tronco do exemplar: as leituras revelam degradação inicial do lenho no interior do tronco com formação de fissura (A e B); a fissura observada no resistograma D corresponde ao centro geométrico da árvore e é consentânea com a espécie e idade do exemplar.

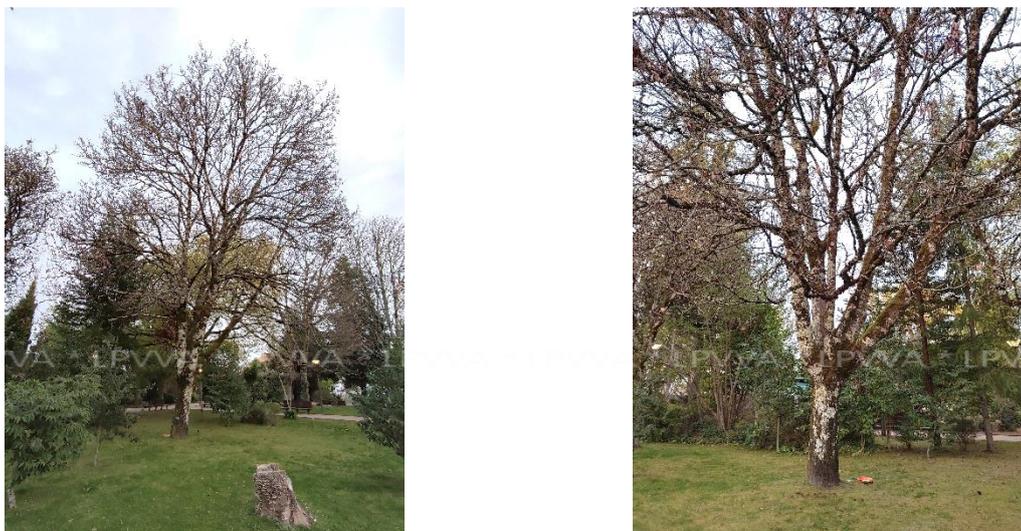
Fig. 1. Aspeto do bordo-negro #5 em março de 2022 com pormenor das pernas com relação elevada comprimento / diâmetro e excesso de carga nas extremidades.

Ligeiro aclaramento nas extremidades das pernas para alívio de carga, em especial no setor Sul/SO.

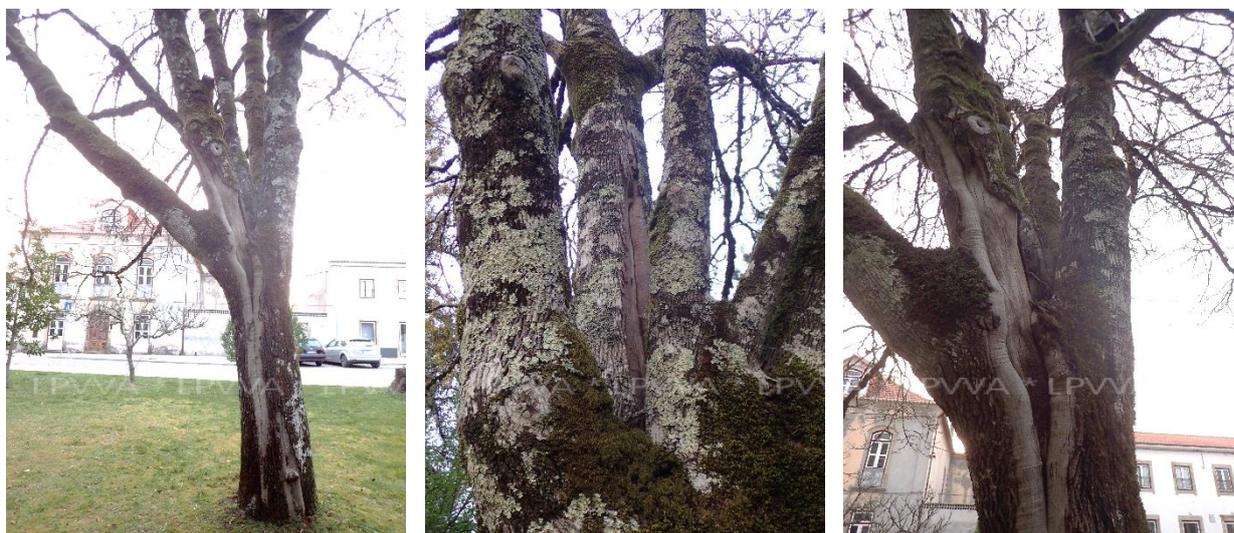
Fig. 2. Lesão com lenho exposto apodrecido, desde a base até cerca de 3,50 m de altura. A lesão foi provocada pelo esgaçamento de uma perna.
