## AVALIAÇÃO FITOSSANITÁRIA E AVALIAÇÃO DE RISCO DE RUTURA DE OITO EXEMPLARES ARBÓREOS NO JARDIM DA DEvesa EM PEDRÓGÃO GRANDE

| <b>Informação n.º:</b> | <b>02/2022/CMPG</b> |
| <b>Tipo de análise:</b> | Avaliação fitossanitária e avaliação de risco de rutura |

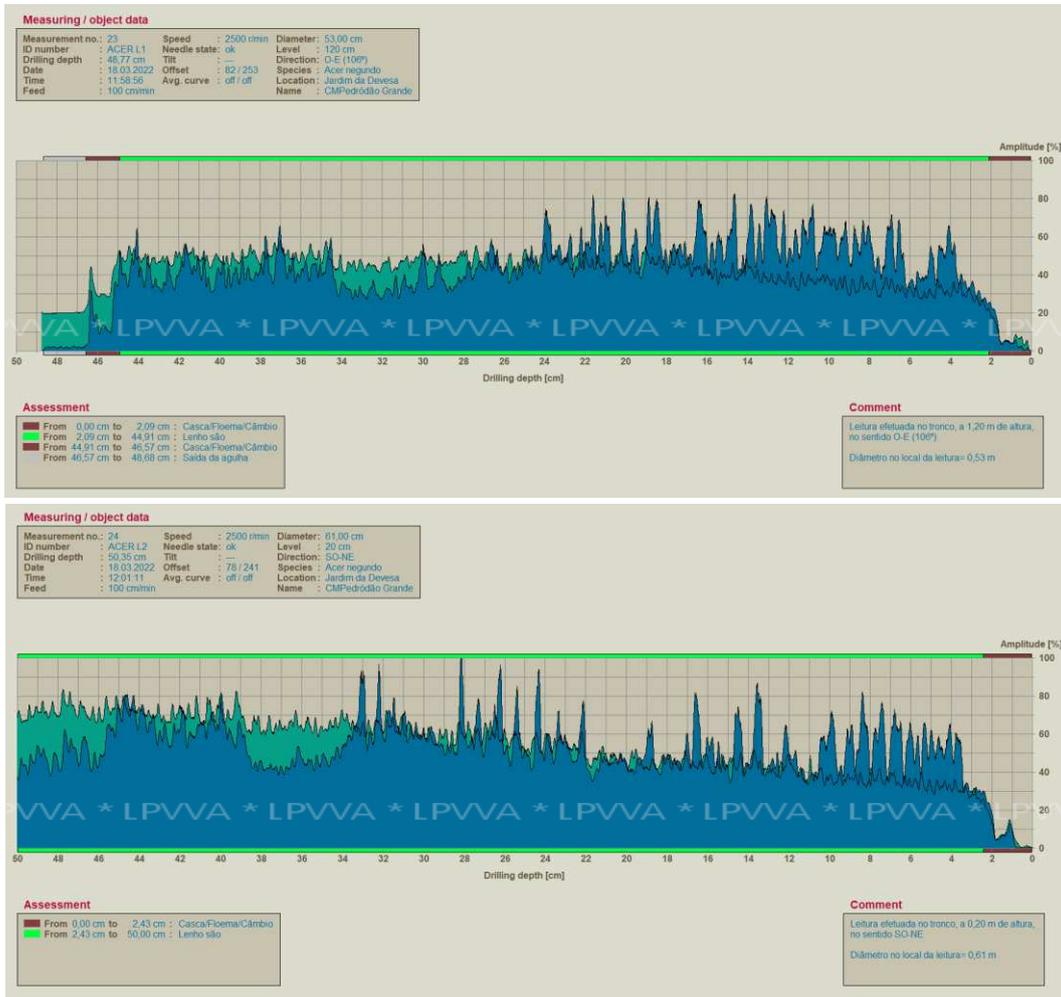
Fig. 3. Resistogramas obtidos no tronco do exemplar: as leituras (A e B, obtidas a 1,20 m e 0,20 m de altura respetivamente) revelam que não existem alterações do lenho no interior do tronco.

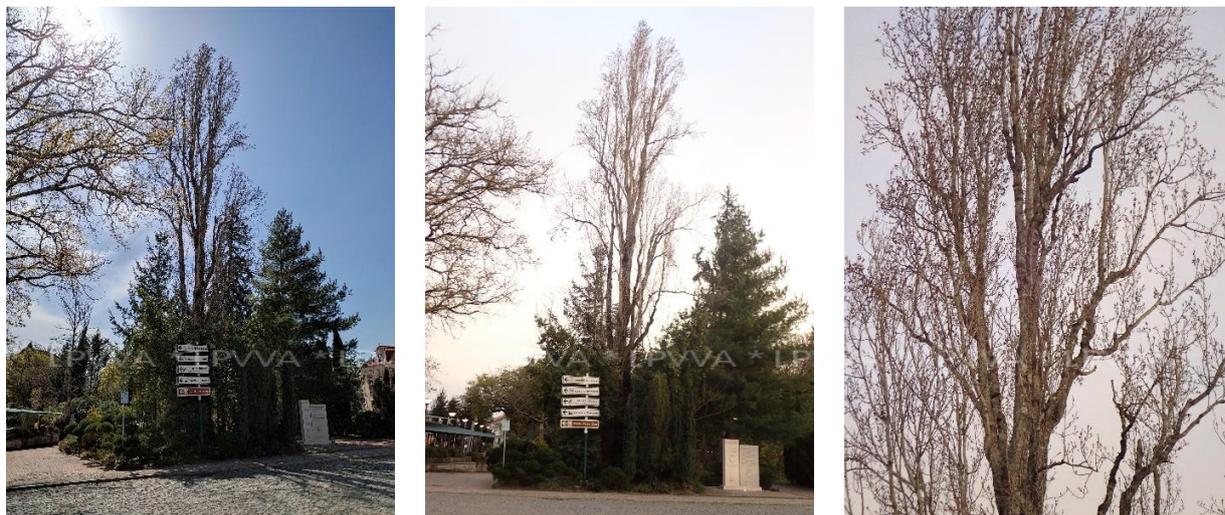
**Fig. 1. Aspeto do choupo-negro #5 em março de 2022 com ramos escurecidos sobre a zona de passagem pedonal.**

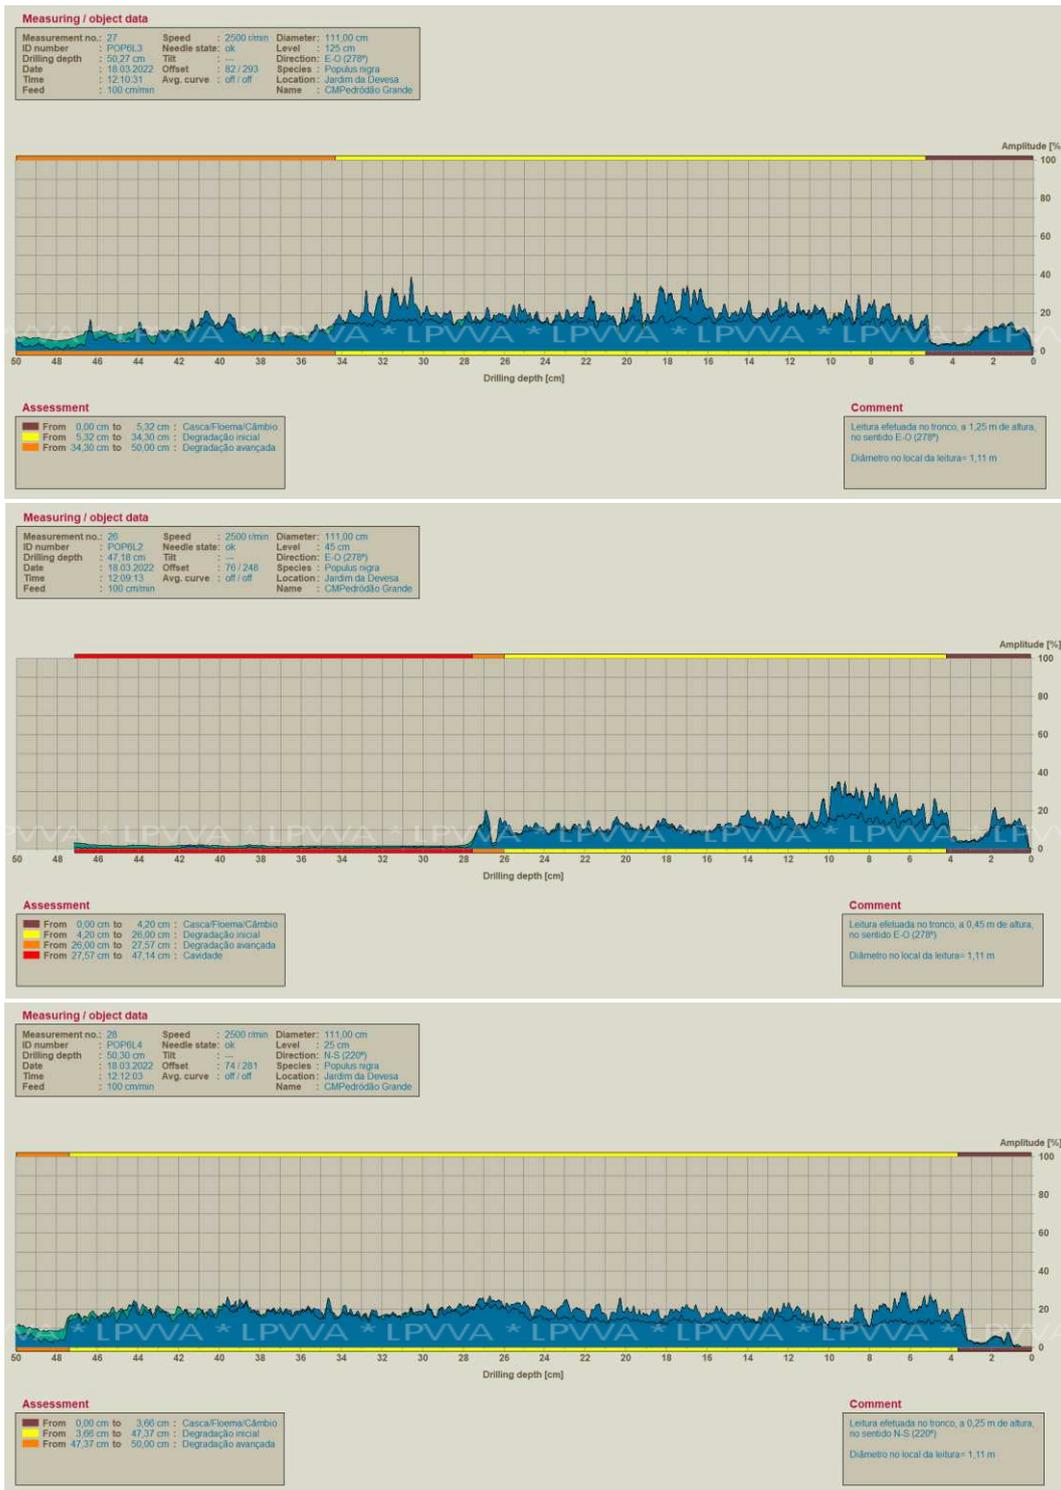
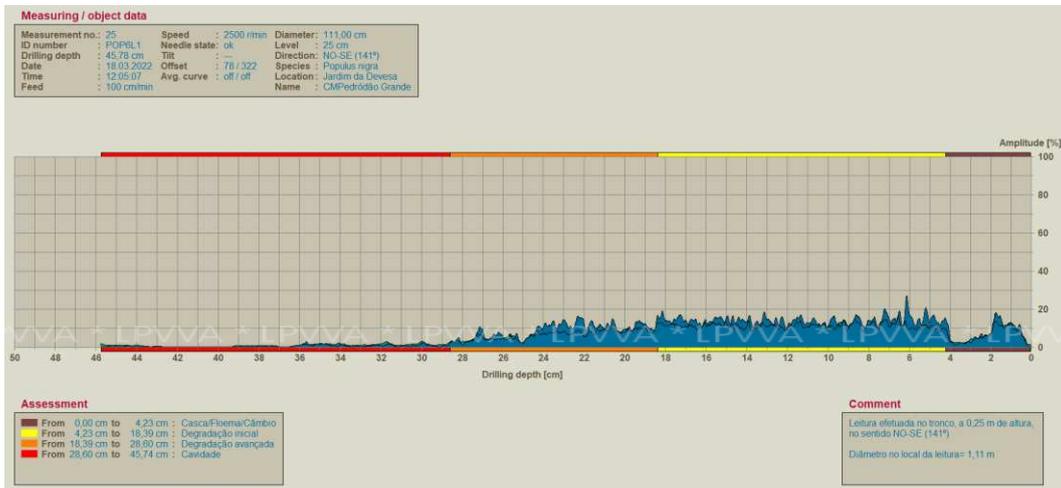
Fig. 4. Resistogramas obtidos no tronco do exemplar: as leituras (A a D) revelam a existência de uma cavidade no interior do tronco que aparenta ter origem no sistema radicular (D) e estar descentrada para o setor Sul/Oeste (B).

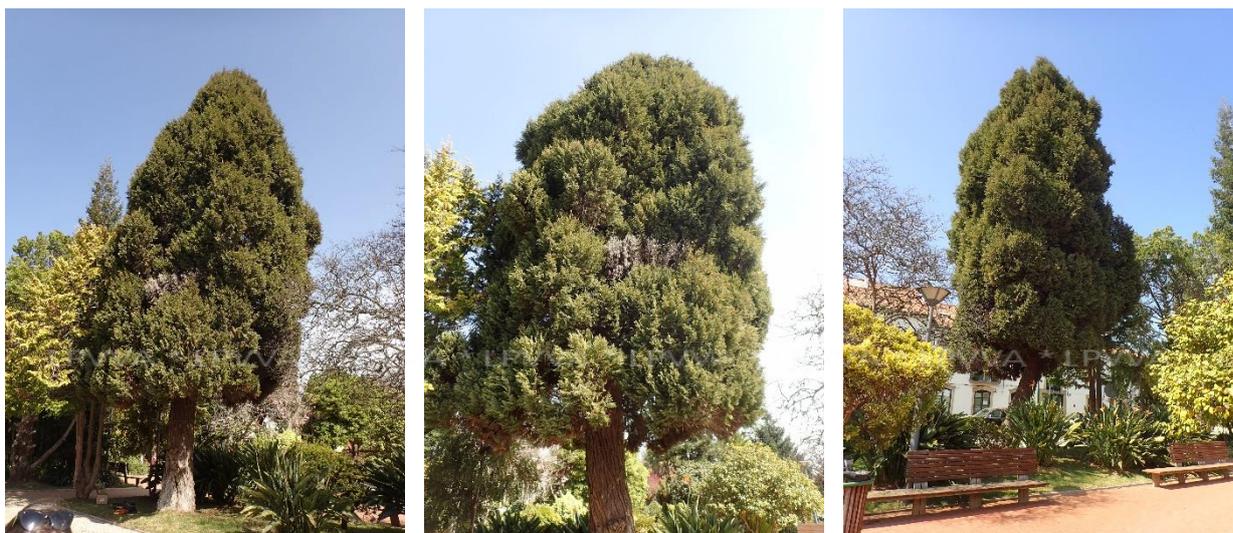
Fig. 1. Aspeto do falso-cipreste-de-Lawson #7 em março de 2022 com pormenor da secção da copa seca.

Por fim, para o **falso-cipreste-de-Lawson #7**, devido à sua inclinação e à movimentação do prato radicular observada, recomenda-se o corte do andar inferior de ramos no lado NE, assim como um aclaramento do interior da copa do mesmo lado para diminuição da carga.

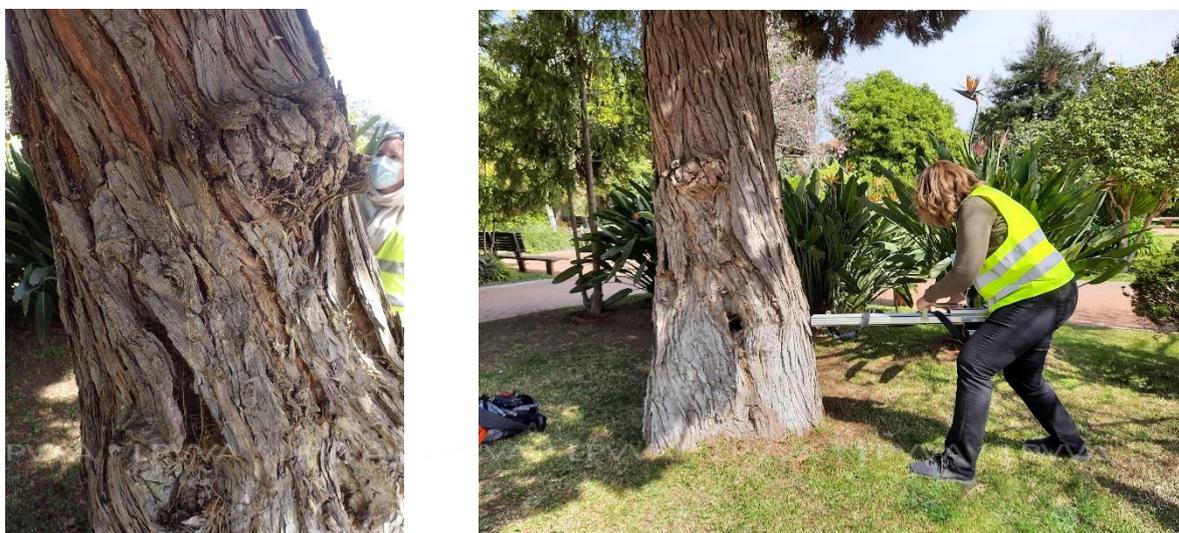
Fig. 2. Pormenor dos escorrimentos de resina, da cavidade e da realização de um resistograma no tronco da árvore.

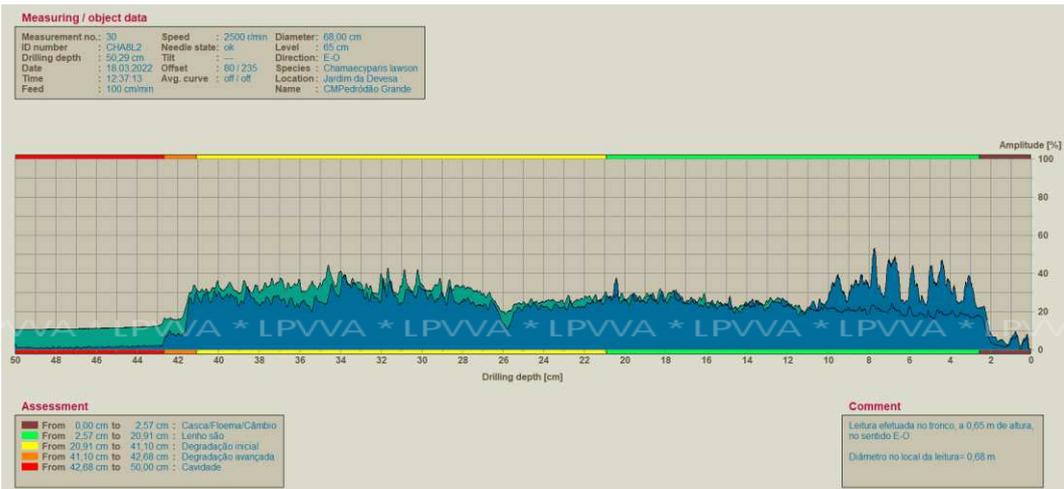
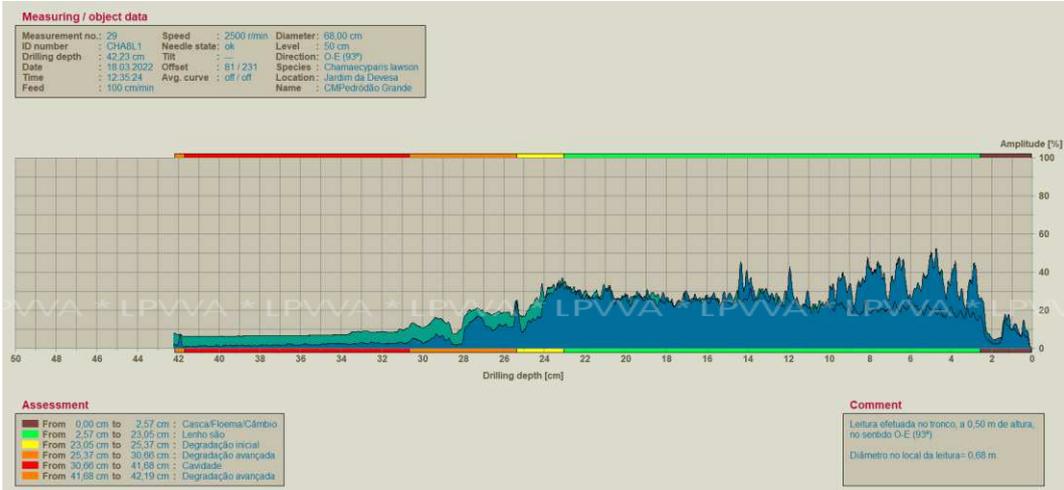
Fig. 3. Resistogramas obtidos no tronco do exemplar: as leituras (A e B) revelam a existência de uma cavidade no interior do tronco.

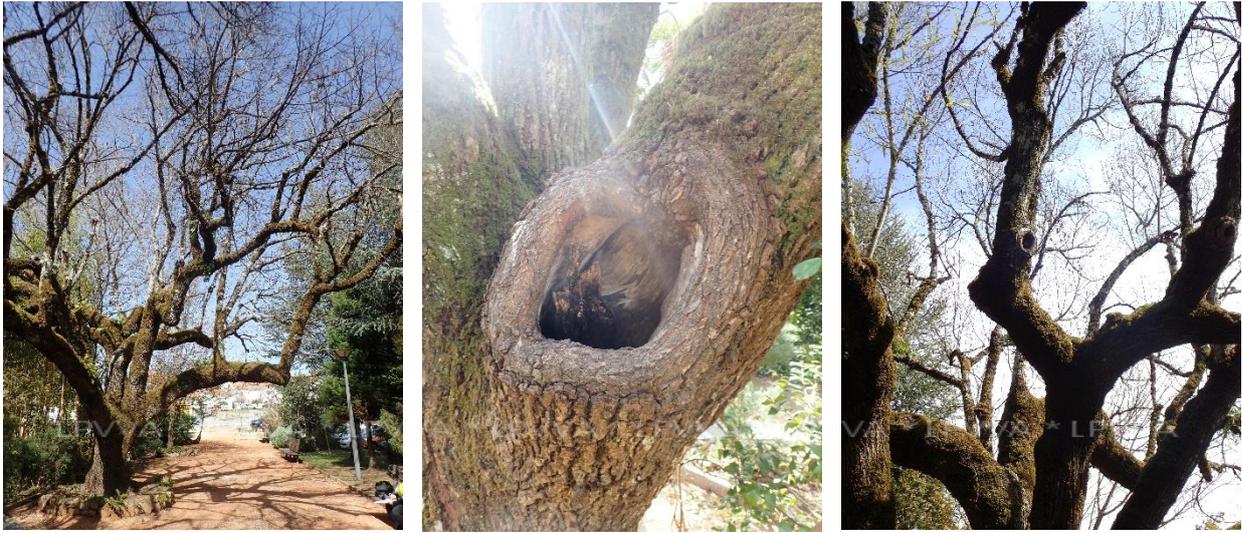
Fig. 1. Aspeto da tília #8 em março de 2022, com pormenor da cavidade na base da pernada Norte e da lesão na pernada SE.

*Observação: Não se recomenda a abertura de furo para escoamento da água na cavidade existente na base da perna Norte.*

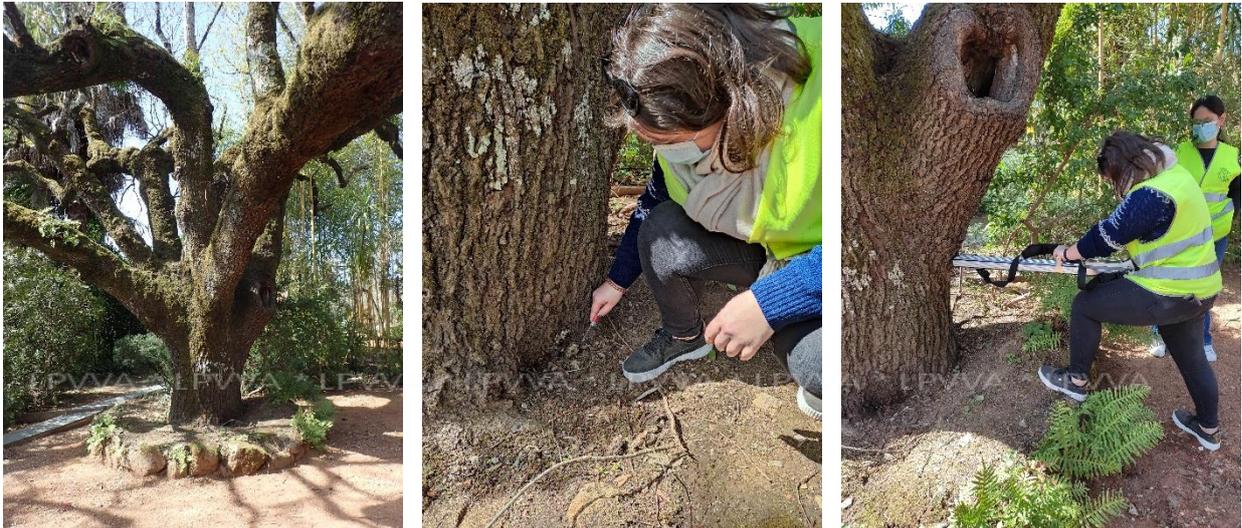
Fig. 2. Pormenores do tronco, da frutificação de *Rigidoporus ulmarius* no colo e da realização de uma leitura com o resistógrafo no tronco da árvore.

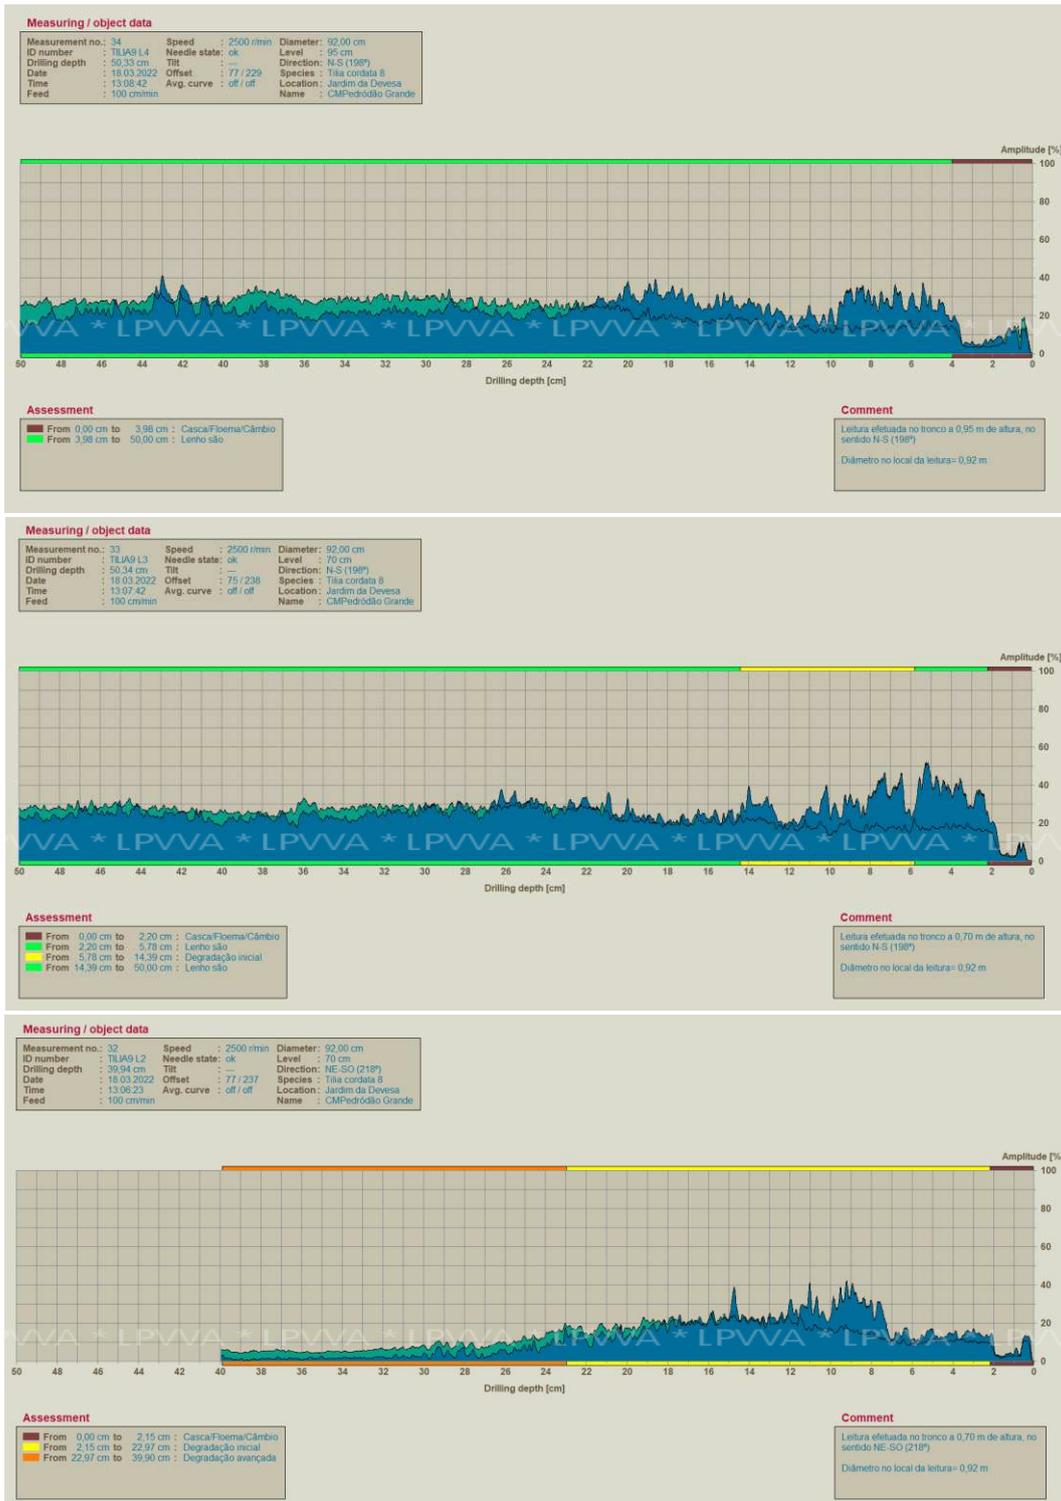
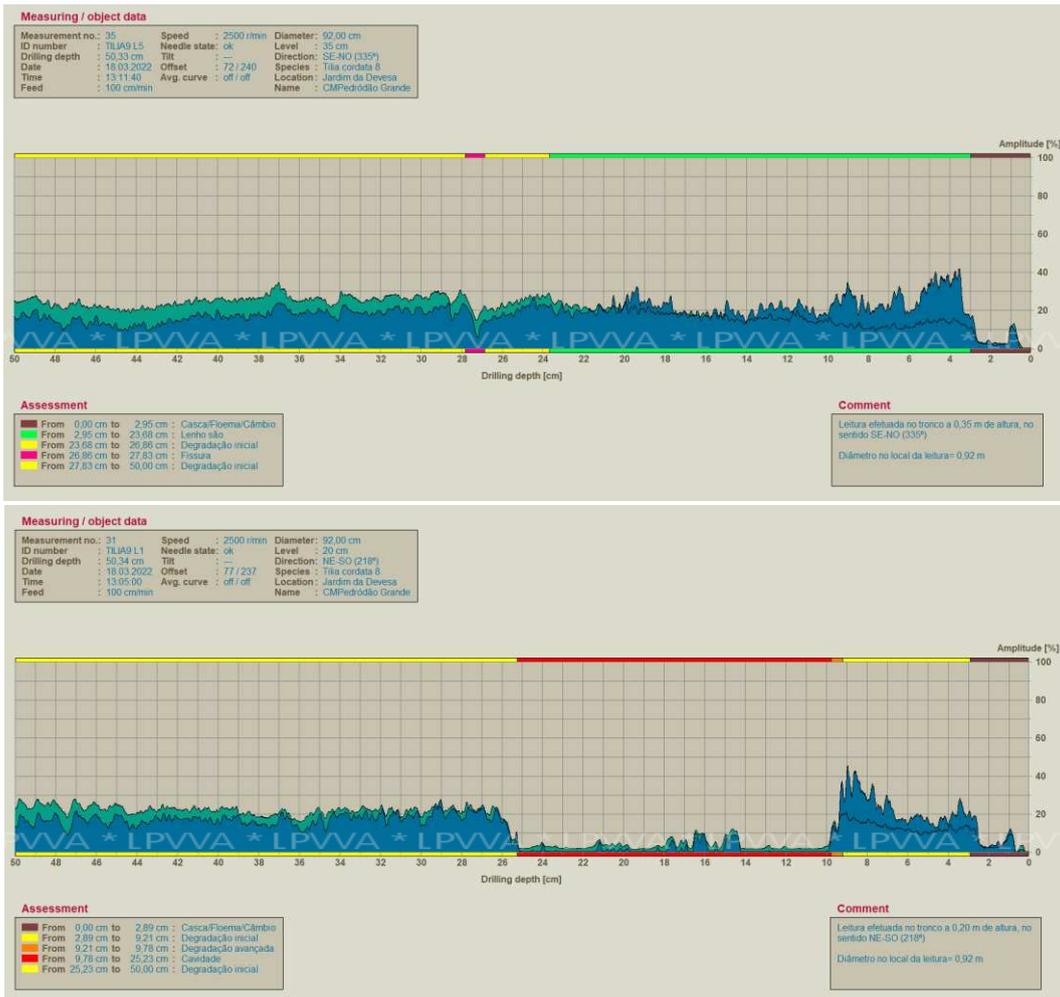
As leituras revelam a existência de cavidade e degradação avançada do lenho, assim como uma fissura interna no interior do tronco do exemplar, que aparentam estar estáveis e compartimentadas.

Fig. 3. Resistogramas obtidos, a várias alturas, no tronco do exemplar: as leituras revelam a existência de cavidade (E) e degradação avançada (C) do lenho, assim como uma fissura interna (D) no interior do tronco do exemplar, que aparentam estar estáveis e compartimentadas.
