## AVALIAÇÃO FITOSSANITÁRIA E AVALIAÇÃO DE RISCO DE RUTURA DE OITO EXEMPLARES ARBÓREOS NO JARDIM DA DEvesa EM PEDRÓGÃO GRANDE

| <b>Informação n.º:</b> | <b>02/2022/CMPG</b> |
| <b>Tipo de análise:</b> | Avaliação fitossanitária e avaliação de risco de rutura |

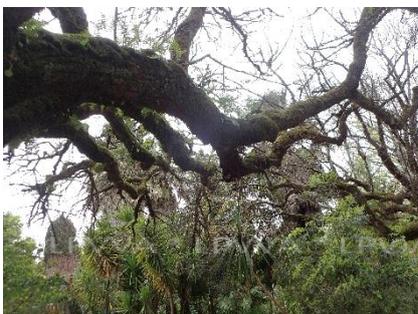
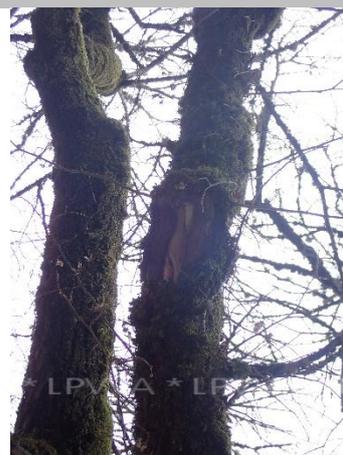
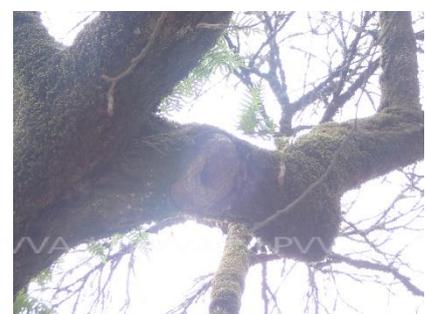
**Pernada Norte:**

**Fig. 2. Pormenores da pernada Norte com excesso de carga na extremidade, lesão com lenho exposto apodrecido e cavidade na base da pernada.**

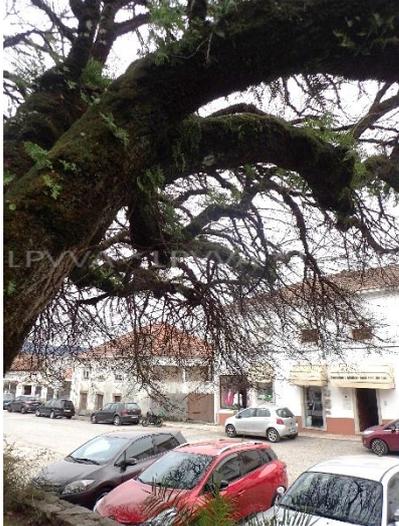
**Pernada Sul:**

Pernada Sul: zona de inserção com a perna SE com fissura longitudinal (a descolar) (Fig. 6).

Devido ao elevado nível de humidade, as pernas e tronco do exemplar encontram-se revestidas por musgo, líquenes e fetos arbóreos (Figs. 3 e 6).

**Fig. 6. Pormenores da pernada Sul com excesso de carga na extremidade e da pernada revestida por musgo, líquenes e fetos arbóreos.**

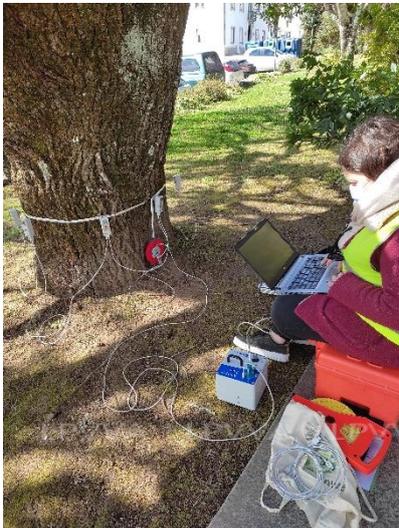
Realizou-se uma leitura com o tomógrafo, a 0,40 m de altura no tronco (Figs. 9 e 14).

**Fig. 9.** Realização de uma leitura com o tomógrafo.

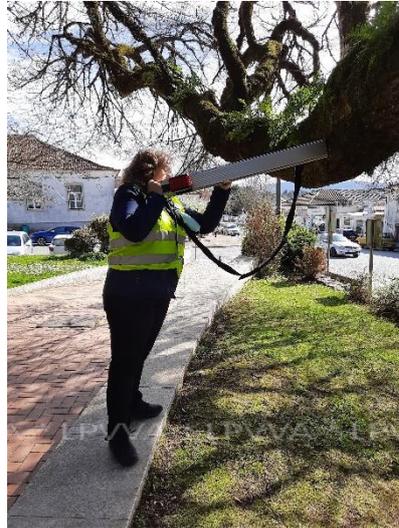
Realizaram-se diversas leituras com o resistógrafo nas pernas e tronco da árvore (Figs. 10 a 14).

**Fig. 10.** Realização de leituras com o resistógrafo nas pernas e no tronco do exemplar.

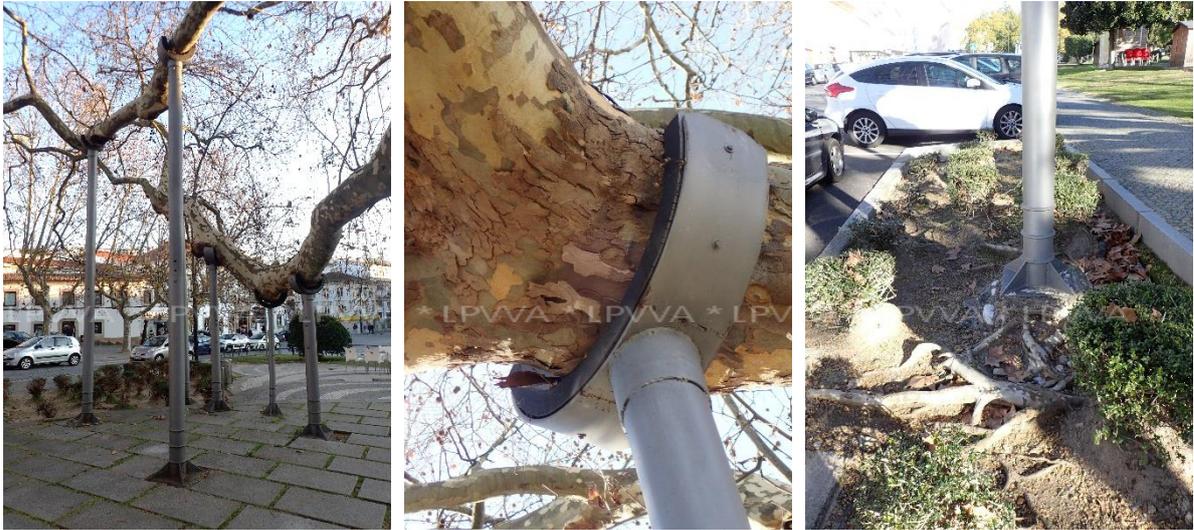
Fig. 15. Exemplo de escoras verticais para apoio de pernas (Portalegre, Plátano do Rossio AIP KNJ1/003).

Recomenda-se ainda, para além do corte dos ramos secos, a instalação de escoras verticais para sustentação das pernas (Fig. 15) com desenvolvimento horizontal para E, SE e S, com controlo anual do volume de copa na extremidade dessas pernas.

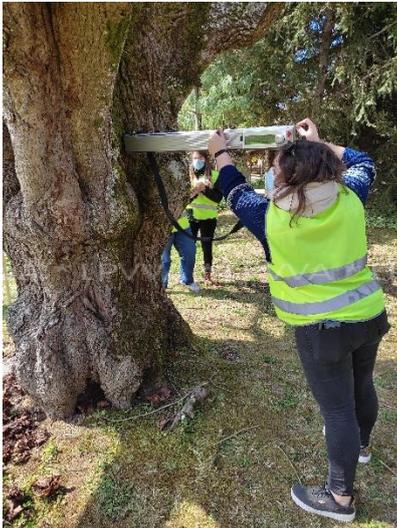
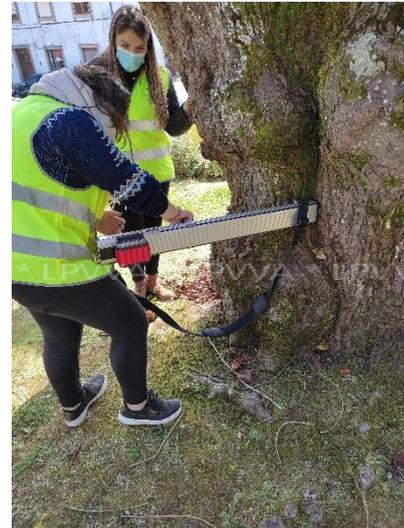
Realizaram-se diversas leituras com o resistógrafo no tronco da árvore (Figs. 5 e 6).

Fig. 5. Realização de leituras com o resistógrafo no tronco do exemplar.

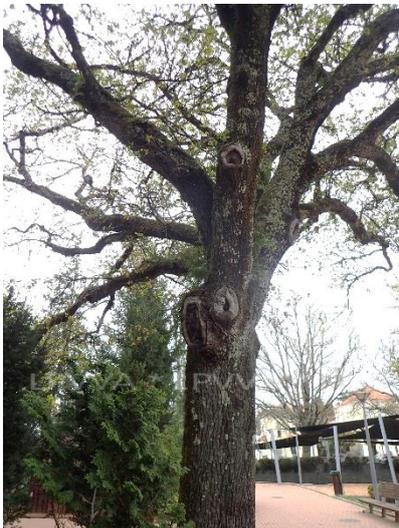
Fig. 3. Corte antigos com bons bordos de compartimentação.

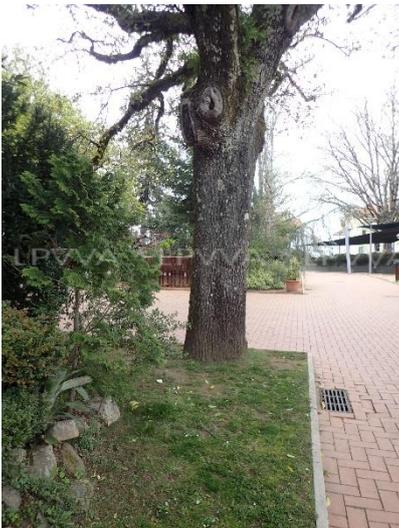
Aspersores direcionados diretamente ao tronco do exemplar (Fig. 6).

Fig. 6. Pormenor do tronco e do local onde se insere o exemplar.

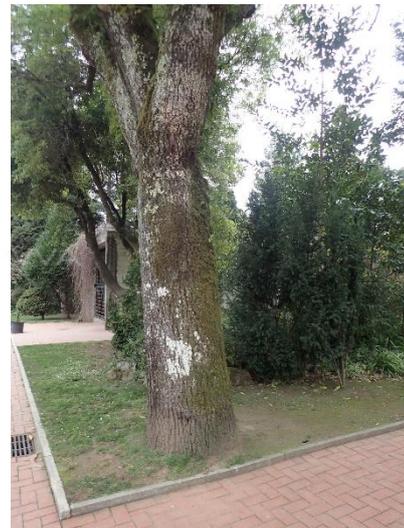
Realizou-se uma leitura com o resistógrafo no tronco do exemplar (Fig. 7).

**Fig. 7. Resistograma obtido no tronco do exemplar: a leitura revela que não existem alterações do lenho no interior do tronco. A diminuição na resistência entre os 0,28 m e os 0,34 m é consentânea com o centro da árvore.**

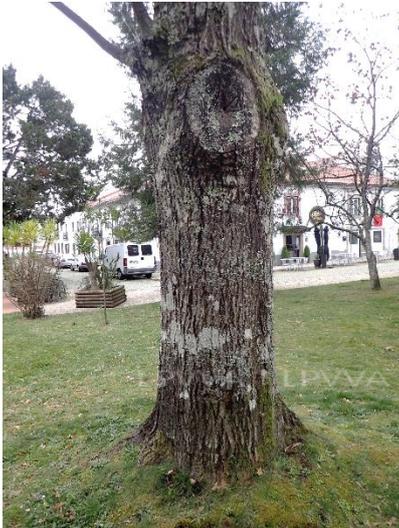
Fig. 3. Aspeto do tronco com pormenor dos escorrimentos.

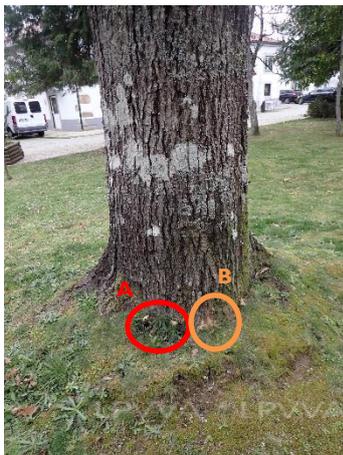
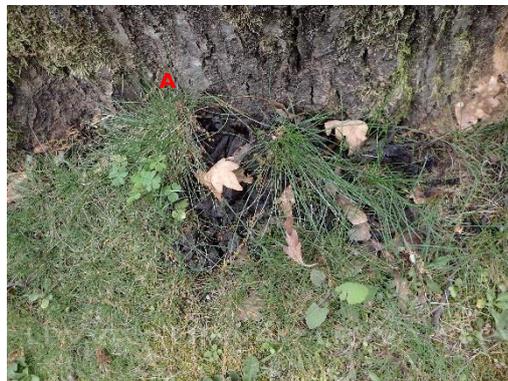
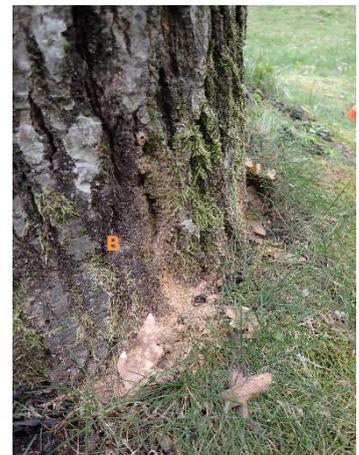
Presença abundante de serrim no colo (Fig. 4).

Frutificações de *Armillaria mellea* no colo a ocupar 1,15 m do perímetro (cerca de 47% do perímetro do colo) (Fig. 4).

Fig. 4. Pormenor das frutificações de *Armillaria mellea* e do serrim observado no colo da árvore.

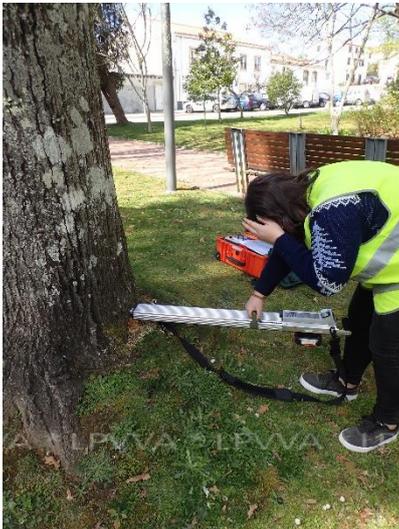
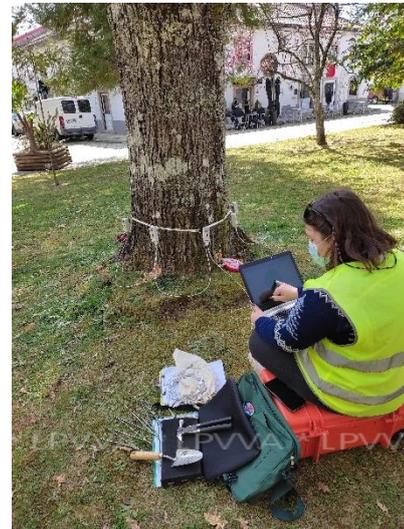
Realizou-se uma leitura com o tomógrafo (Figs. 6 e 7).

Realizaram-se diversas leituras com o resistógrafo no tronco do exemplar, das quais se escolheram as mais relevantes (Figs. 6 e 7).

Fig. 6. Leituras efetuadas com o resistógrafo (à esquerda) e o tomógrafo (à direita).

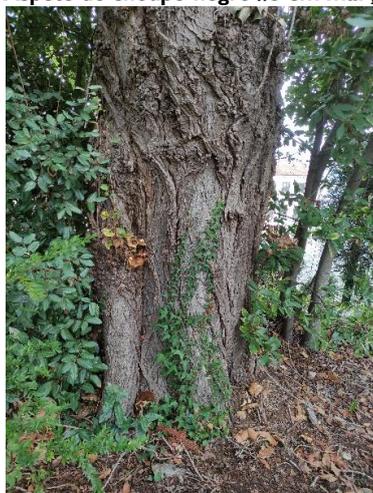
**Fig. 2. Frutificações de *Cyclocybe aegerita* no tronco.**  
[Foto gentilmente cedida pela Eng.ª Sofia Ramos].

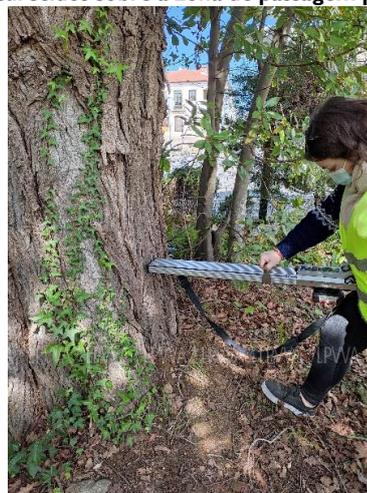
**Fig. 3. Realização de uma leitura com o resistógrafo.**
